PARETI DIPINTE AIPMA XIV 9-13 settembre 2019

Documenter, contextualiser et relire les décors du parc archéologique de Baïes (NA)

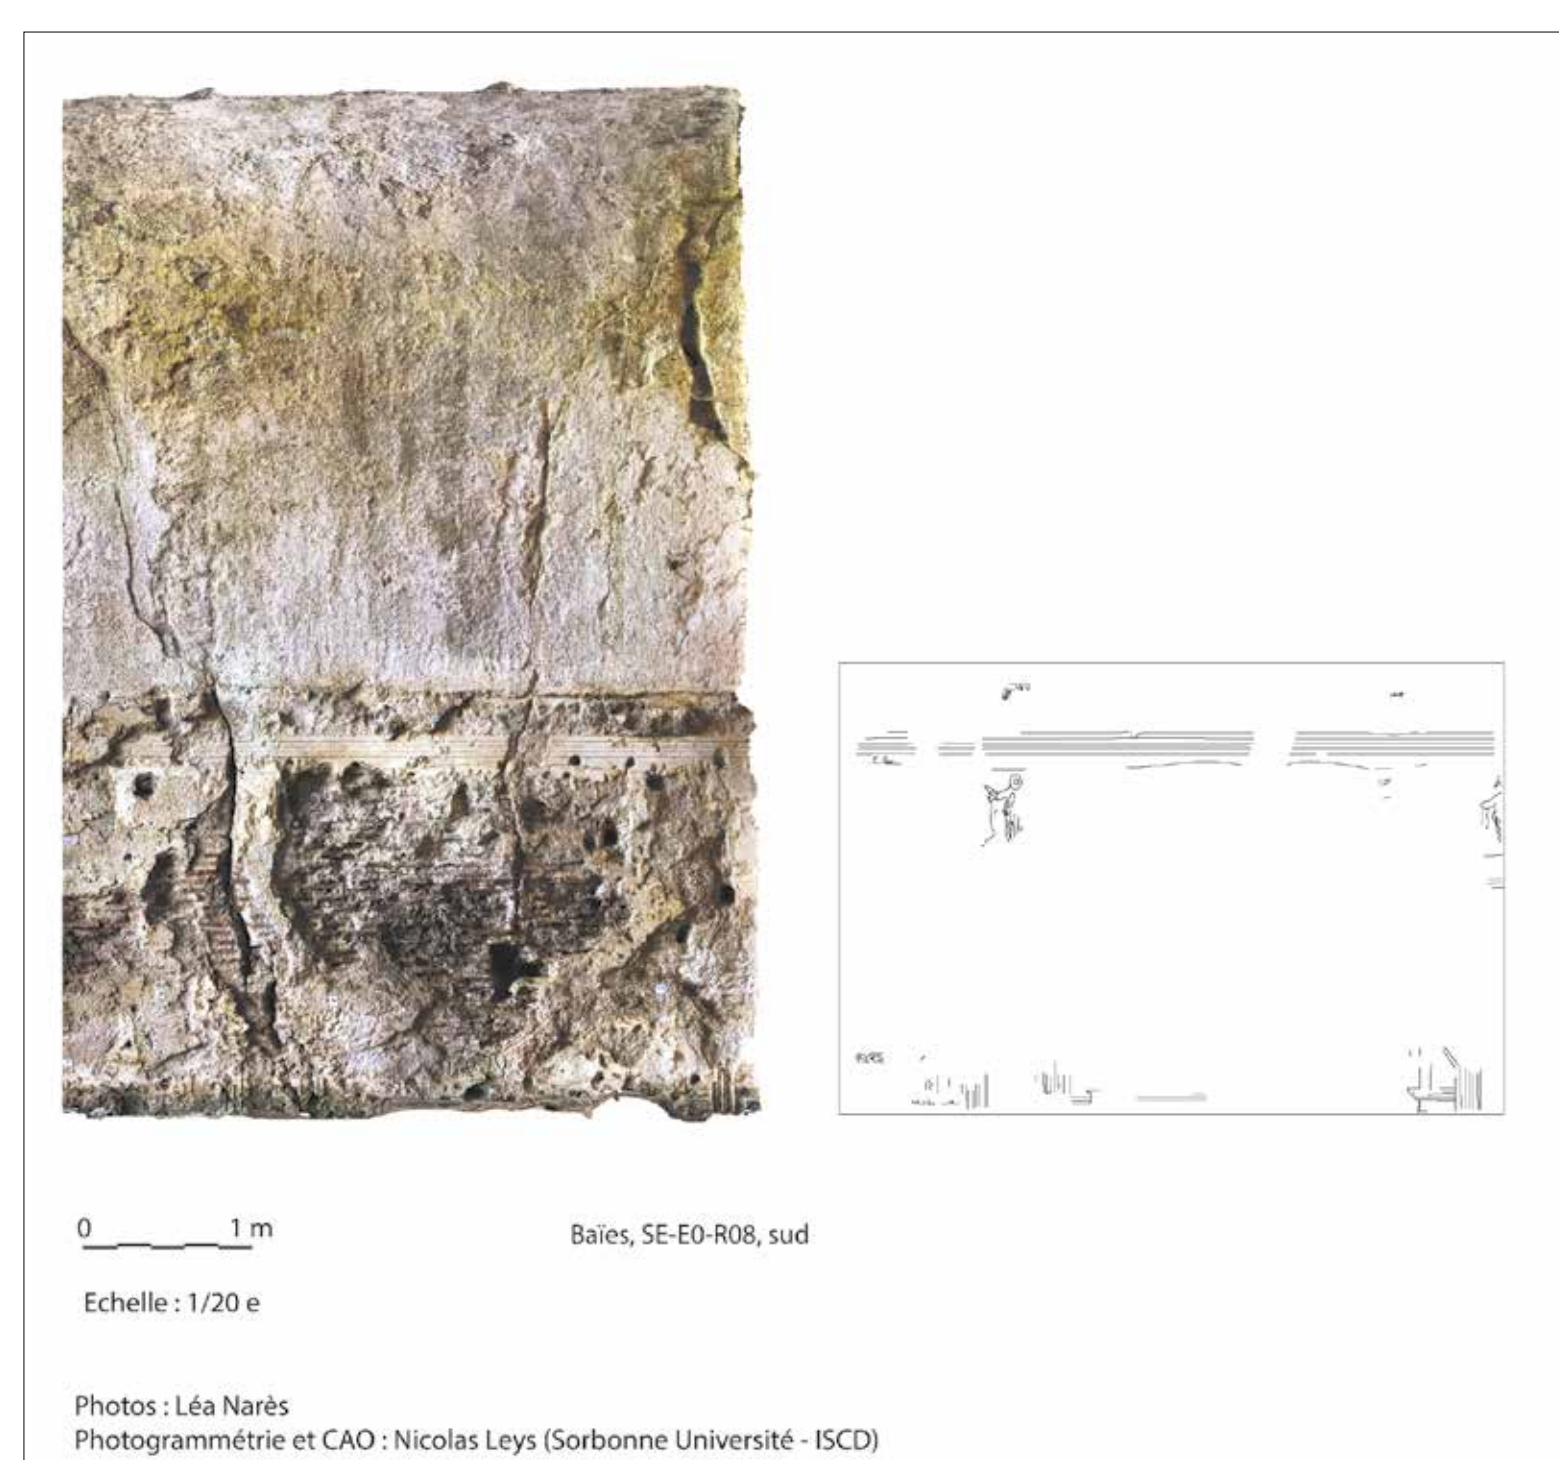
6. Baïes, secteur de Mercure, pièce (c). Photogrammétrie et relevé du mur (© Léa Narès (photos et relevé) et Nicolas Leys (photogrammétrie)).

Il est encore possible d'observer certains éléments du décor (fig. 6) : sous une corniche, des moulurations laissent penser que la zone supérieure de la paroi était constituée de panneaux rectangulaires à arcature, séparés par d'étroits interpanneaux au sommet desquels des bucranes aux cornes enrubannées étaient accrochés. Seuls deux d'entre eux ont survécu. Dans la zone inférieure des panneaux, deux morceaux de guirlandes suspendues sont visibles au niveau du premier bucrane et des éléments d'architecture au niveau de celui qui fait l'angle sud-ouest de la paroi.

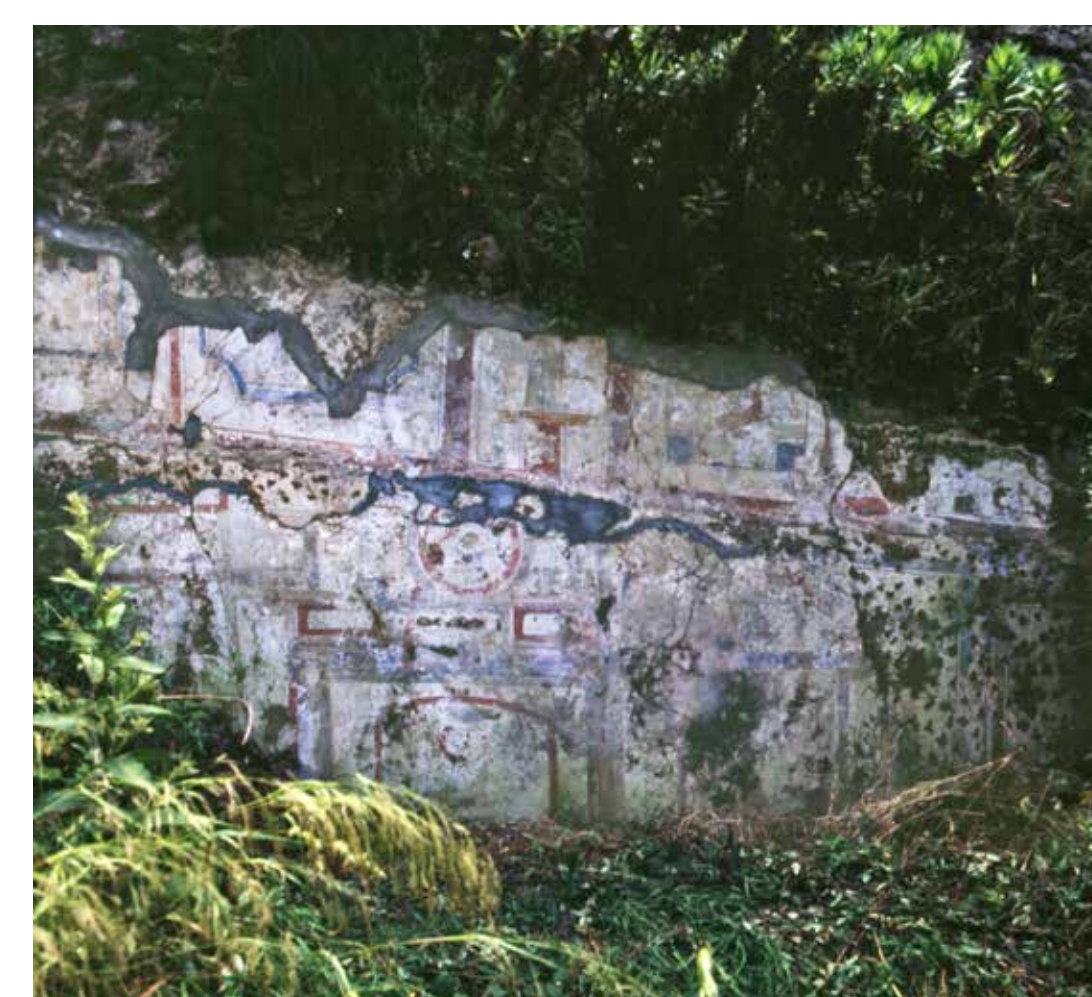
5. Baïes, secteur de Mercure, couloir (f). Mur (f) (© Harald Mielsch, Baiae, Mercurthermen, 316).
