# LA DÉCORATION PEINTE DE LA PIÈCE D2 DES THERMES ROMAINS DE CAMPO VALDÉS À GIJÓN (ASTURIES, ESPAGNE)

# Reprise de l'étude et nouvelles observations

Elea Duquet (UNED-UCLouvain)

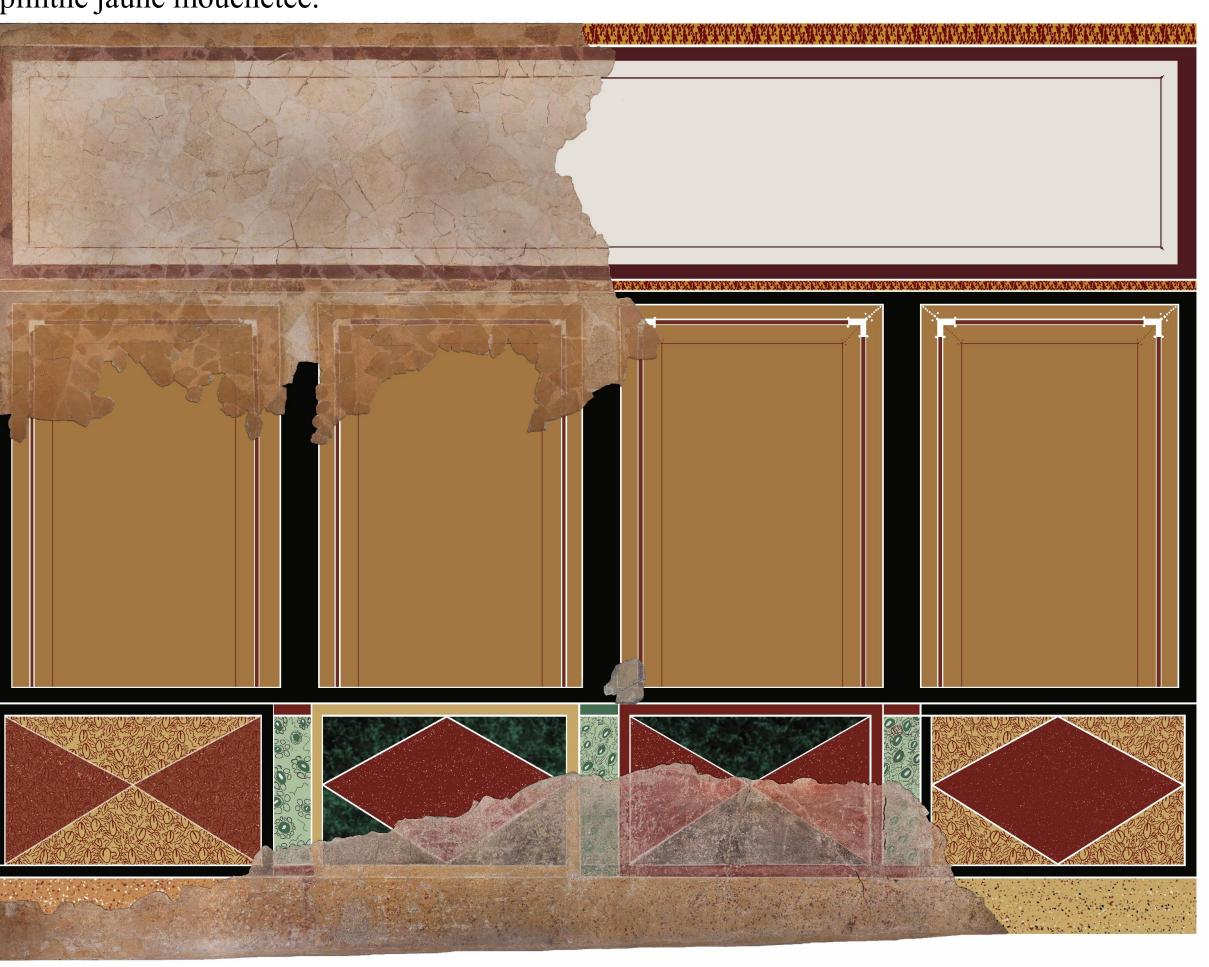
Fig. 1. Proposition de restitution du décor de la paroi ouest de la pièce D2 (E. Duquet).

Le décor se compose d'une plinthe jaune mouchetée de rouge, de noir et de blanc et d'une partie basse avec une alternance de compartiments longs et de compartiments courts ornés de deux schémas d'imitations de marbres colorés: un losange inscrit dans un rectangle ou un rectangle coupé dans les diagonales par des filets blancs pour former quatre triangles. Chacun des compartiments longs est encadré d'une large bande noire, jaune ou rouge. Les compartiments courts, quant à eux, sont tous identiques et sont composés d'un fond vert pâle sur lequel sont représentées des taches d'un vert plus foncé, rehaussées d'un coup de pinceau blanc et entourées de traits circulaires et en zigzag. Ces imitations permettent l'identification de différents types de marbres : le porphyre rouge, imité par un fond rouge moucheté de gouttelettes blanches, le giallo antico, imité par un fond jaune sur lequel sont représentées des veines rouges et le marmor thessalicum, imité par un fond noir sur lequel sont représentées des taches vertes, aujourd'hui en mauvais état de conservation. La zone médiane se compose de panneaux larges à fond jaune. Chacun d'entre eux est encadré à l'intérieur, une première fois par une bande rouge flanquée de filets blancs, avec des écoinçons blancs dans les angles et prolongée de points dans la diagonale, et une seconde fois par un simple filet rouge, également prolongé de points dans la diagonale. Ces panneaux sont encadrés et séparés entre eux par une large bande noire. La transition entre la zone médiane et la zone supérieure est assurée par une bande à fond jaune rehaussée de motifs rouges, probablement réalisés à l'éponge. La zone supérieure se compose d'un champ blanc, encadré à l'intérieur par un filet rouge orné d'un motif fusiforme dans les angles, et bordé d'une bande rouge. La zone supérieure est couronnée par une autre bande d'imitation de marbre, identique à celle du dessous mais un peu plus large (fig. 1).

La paroi ouest, la mieux conservée, permet de voir qu'une partie des peintures de la salle a fait l'objet d'une réfection dont la chronologie ne peut être précisée. À environ 1,29 m de l'angle sud-ouest, le décor est interrompu et la réfection vient s'appuyer légèrement contre la première phase : la peinture a été entièrement enlevée du mur et refaite à l'identique, avec un traitement toutefois légèrement plus fin. La différence est extrêmement notable dans la plinthe mouchetée et l'exécution des imitations de marbre vert. Par comparaison des plinthes mouchetées, nous pouvons supposer que le mur nord a également été refait, puisque le mouchetis de la plinthe présente exactement le même aspect.

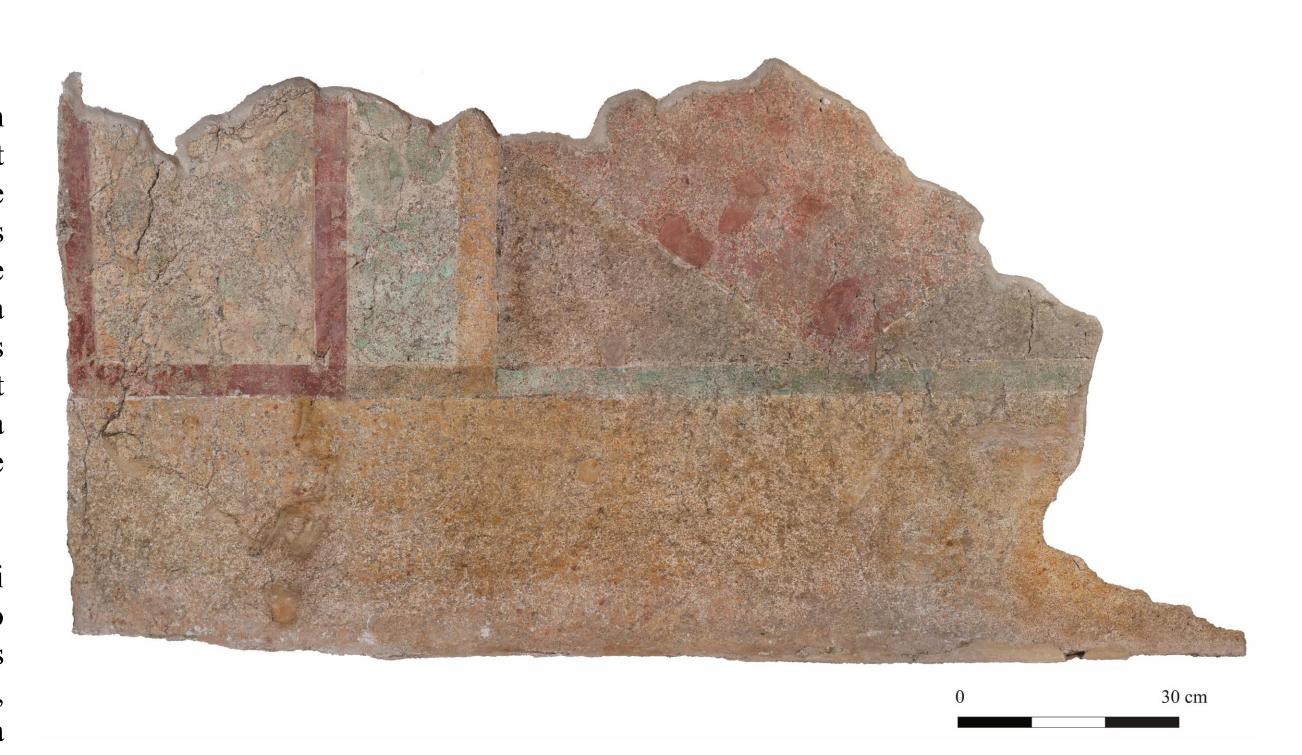
Fig. 2. Partie conservée de la paroi est. Décor similaire mais adapté à la présence de la porte grâce à des compartiments d'imitations de marbres plus étroits.

La paroi est (fig. 2) ne conserve qu'une partie de la zone inférieure du décor qui présente les mêmes motifs mais adaptés à la présence d'une porte à l'aide de compartiments d'imitations de marbres plus étroits. Les parois nord et sud ne conservent qu'une petite partie de la plinthe jaune mouchetée.
