LA DECORAZIONE PITTORICA DELLA DOMUS DI POMPEIA VALENTINA DI IRUÑA-VELEIA (SPAGNA). Analisi ed ipotesi ricostruttiva

Autori: Eleonora Voltan (Universidad Nacional de Educación a Distancia), Lara Iñiguez Berrozpe (Universidad de Zaragoza).

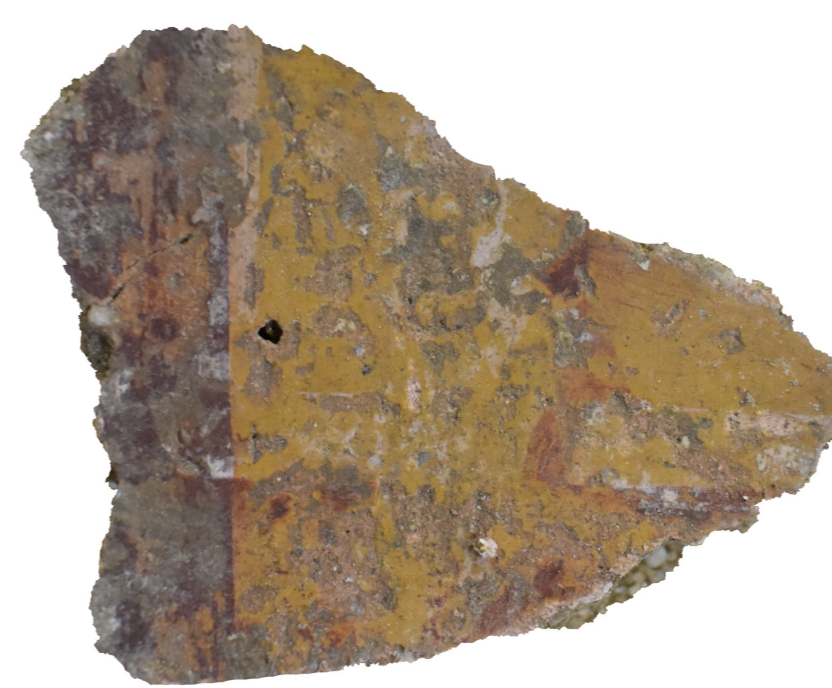
Fig. 3. Frammento dell'ensemble 1 (Elaborazione: Iñiguez Berrozpe).

➤ **Ensemble 1:** (Fig. 2) Si è identificato uno zoccolo decorativo rosa con macchioline. Inoltre, secondo l'ipotesi proposta, vi sarebbero nella parte centrale dei pannelli gialli incorniciati da fasce rosse e blu con la possibile presenza di filetti tripli che si incrociano negli angoli delle cornici (Fig. 3). I frammenti presentano uno strato di finitura raffinato di colore bianco; strato di preparazione di colore grigio con alcuni piccoli noduli di calce, piccoli frammenti di pietra e cenere (Fig. 4); strato di preparazione di colore marrone-giallo, costituito principalmente da sabbia; si osservano frammenti piuttosto grandi di pietra

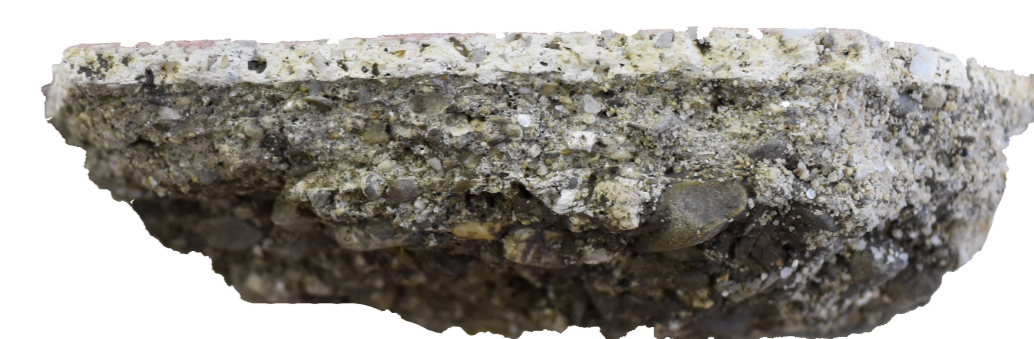
Fig. 4. Intonaco dell'ensemble 1, dove si distinguono lo strato di finitura e il primo strato preparatorio (Elaborazione: Iñiguez Berrozpe).

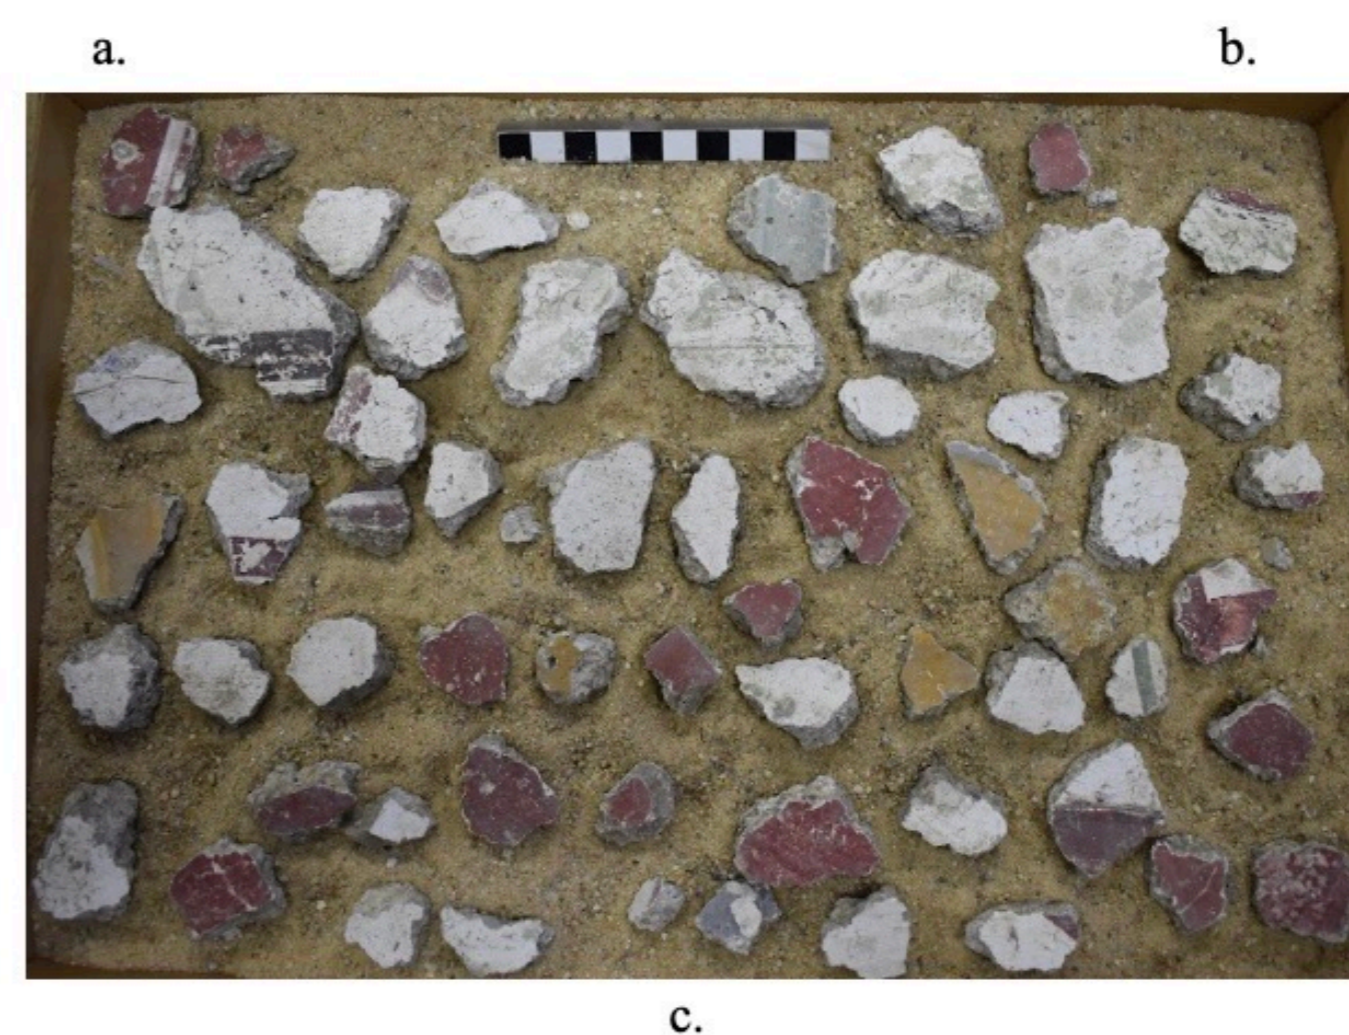
Fig. 5. I frammenti degli ensemble pittorici 2 (a), 3 (b), 4 (c) (Foto: Iñiguez Berrozpe, Voltan).

- **Ensemble 2:** (Fig. 5a) Si è individuato un possibile zoccolo di colore rosa con macchioline. Nella zona centrale probabilmente campeggiava una decorazione di colore rosso.
- **Ensemble 3:** (Fig. 5b) Si sono individuati pochi frammenti contraddistinti da un fondo bianco e da sottili bande rosse.
- **Ensemble 4:** (Fig. 5c) Si sono individuati alcuni frammenti con fondo bianco, motivo vegetale verde e possibile *cancellum* con bande di colore bordeaux. Potrebbe trattarsi anche di una decorazione continua considerando un possibile motivo decorativo con cerchi in cui spiccano i colori verde, blu e nero, e un altro tipo con rosso, giallo e filetti bianchi. Sono presenti anche alcuni frammenti con fondo bianco e strisce blu, oltre ad altri contraddistinti da imitazione di marmo giallo antico.
