PARETI DIPINTE
AIPMA XIV
9-13 settembre 2019

Akaki (Chypre) : les peintures murales d'une villa de l'Antiquité tardive

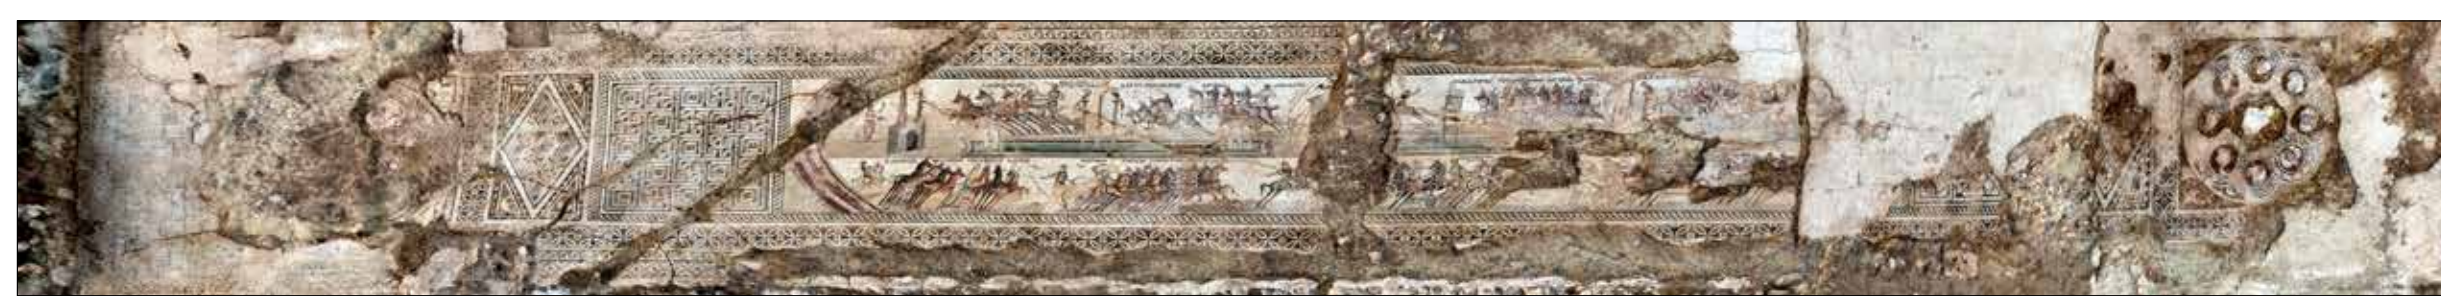
2. Akaki, villa tardo-romaine, mosaïque du portique sud.

L'importance de la villa se manifeste dans sa décoration exceptionnelle. Tout d'abord elle se distingue par ses magnifiques mosaïques de pavement. Malheureusement, les sols des portiques est et nord ont été gravement endommagés par le labour. Cependant, le mortier préservé par endroits et les empreintes laissées sur ce mortier portent à penser que le portique est et une partie du portique nord étaient pavés d'un *opus sectile*. Le sol du portique ouest est complètement détruit. Par contre, le sol en mosaïque du long portique sud (26 m x 11 m) a été trouvé presque intact. Cette mosaïque exceptionnelle et d'une excellente qualité est composée de sept panneaux, de différentes dimensions, qui représentent (fig. 2) :

1. une scène de course de chars dans un hippodrome ;
2. les neuf Muses disposées à l'intérieur d'un motif en forme de couronne de 8 cercles entrelacés ;
3. les sept Sages disposés à l'intérieur d'un motif circulaires identique à celui des Muses ;
4. un riche décor géométrique vu en perspective.

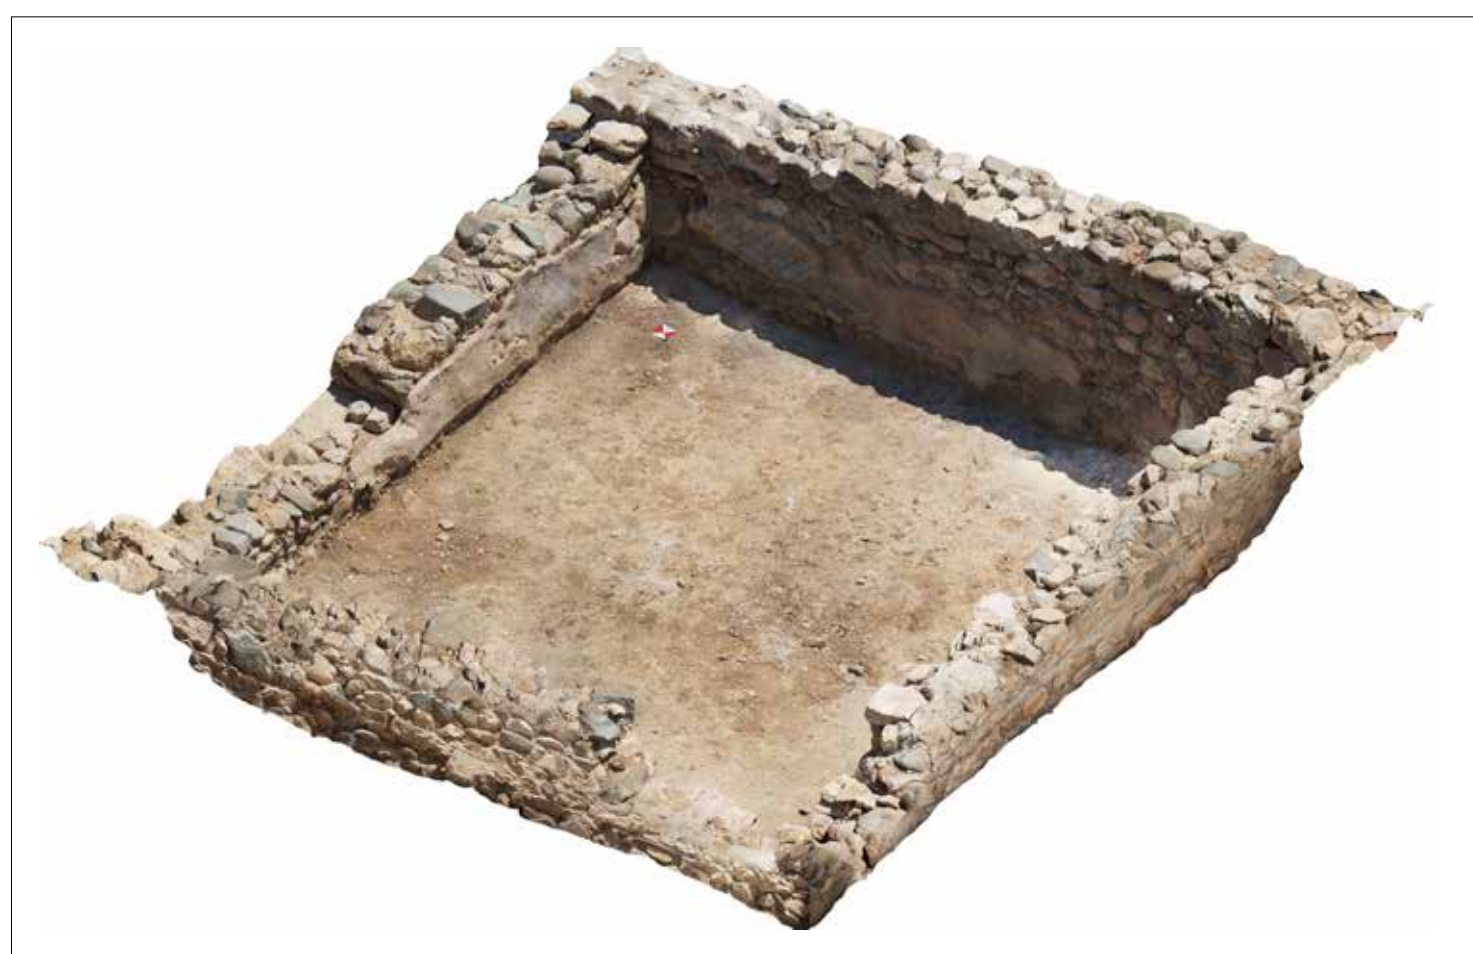
3. Akaki, villa tardo-romaine, la salle avec peintures murales.

La fouille menée en 2018 dans la salle IV, juxtaposée à l'est du *triclinium*, a permis la découverte de peintures murales partiellement conservées *in situ*, sur la partie inférieure des murs (fig. 3). Cependant un grand nombre de peintures a été trouvé sous forme de fragments dispersés dans la couche de destruction de la pièce. Les peintures sauvegardées sur les murs ont reçues les soins des conservateurs du Département des Antiquités et ont été laissées, sous un abri, sur place. En revanche, les centaines de fragments recueillis ont été transportés à l'atelier de conservation du Département afin de reconstituer la composition. L'assemblage des fragments montre qu'il s'agit d'un décor simple constitué de panneaux imitant divers plaques de marbre précieux.

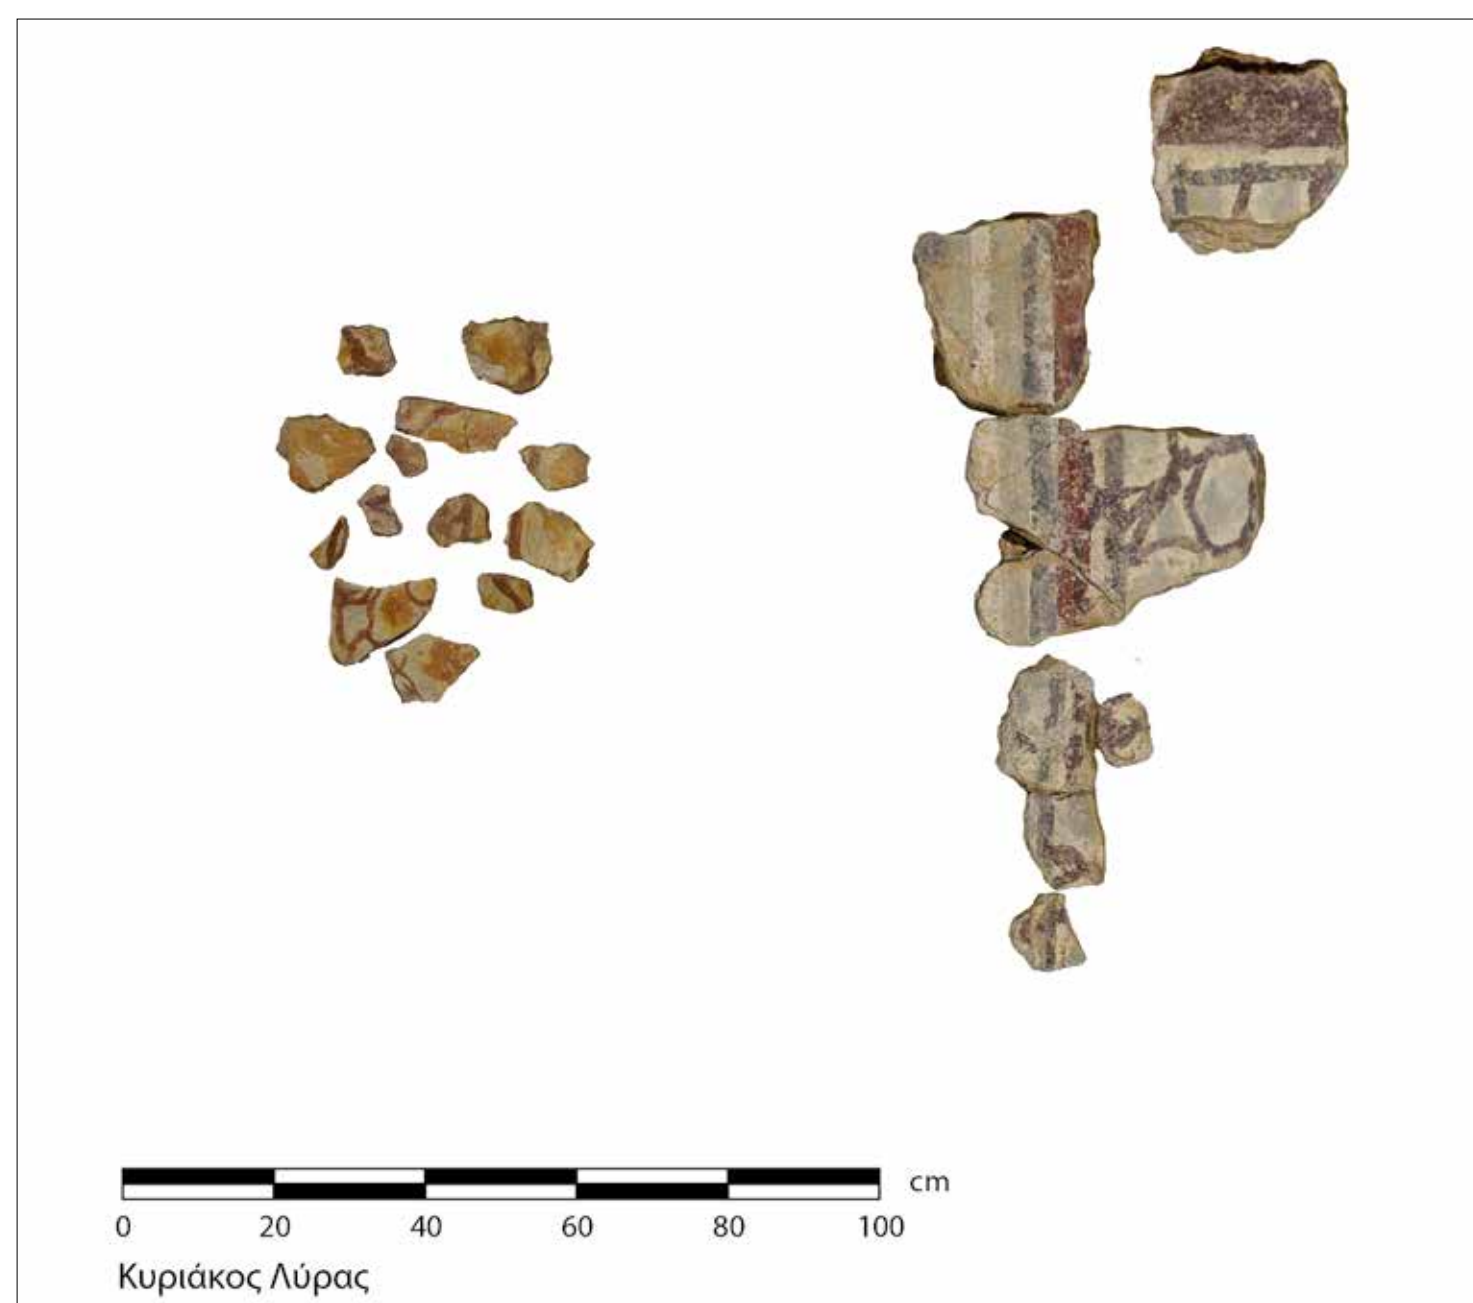
5. Akaki, villa tardo-romaine, fragments des peintures imitant des marbres.

1. un panneau avec un fond vert foncé parsemé de taches de vert clair pourrait représenter le Serpentino ;
2. un panneau avec un fond sombre parcouru de larges taches et de veines grises pourrait représenter l'Africano (*marmor luculleum*) ;
3. un panneau dont le fond est blanc sur lequel se développe un réseau de veines marron, tantôt épaisses tantôt minces, entrelacées est peut être une tentative de l'artisan de représenter un brèche ou s'agit-t-il d'une création imaginaire inspirée de brèches? On pourrait rattacher à l'imaginaire de l'artisan toujours inspiré par le brèche, deux autres ensembles de fragments (fig. 5).

De toute évidence, l'artisan qui a exécuté les peintures du grand panneau est un artisan habile qui semble connaître les marbres qu'il reproduit, alors que, de ce que l'on peut encore en juger, les mains de l'artiste qui ont confectionnées les deux fragments de la figure 5, sont moins habiles.
