**PARETI DIPINTE
AIPMA XIV**
9-13 settembre 2019

Villa Arianna a Stabiae: scavo, restauro, valorizzazione (2010-2016)

Un nuovo progetto di rifacimento, messa in sicurezza e fruizione a Villa Arianna, Stabiae (2010)

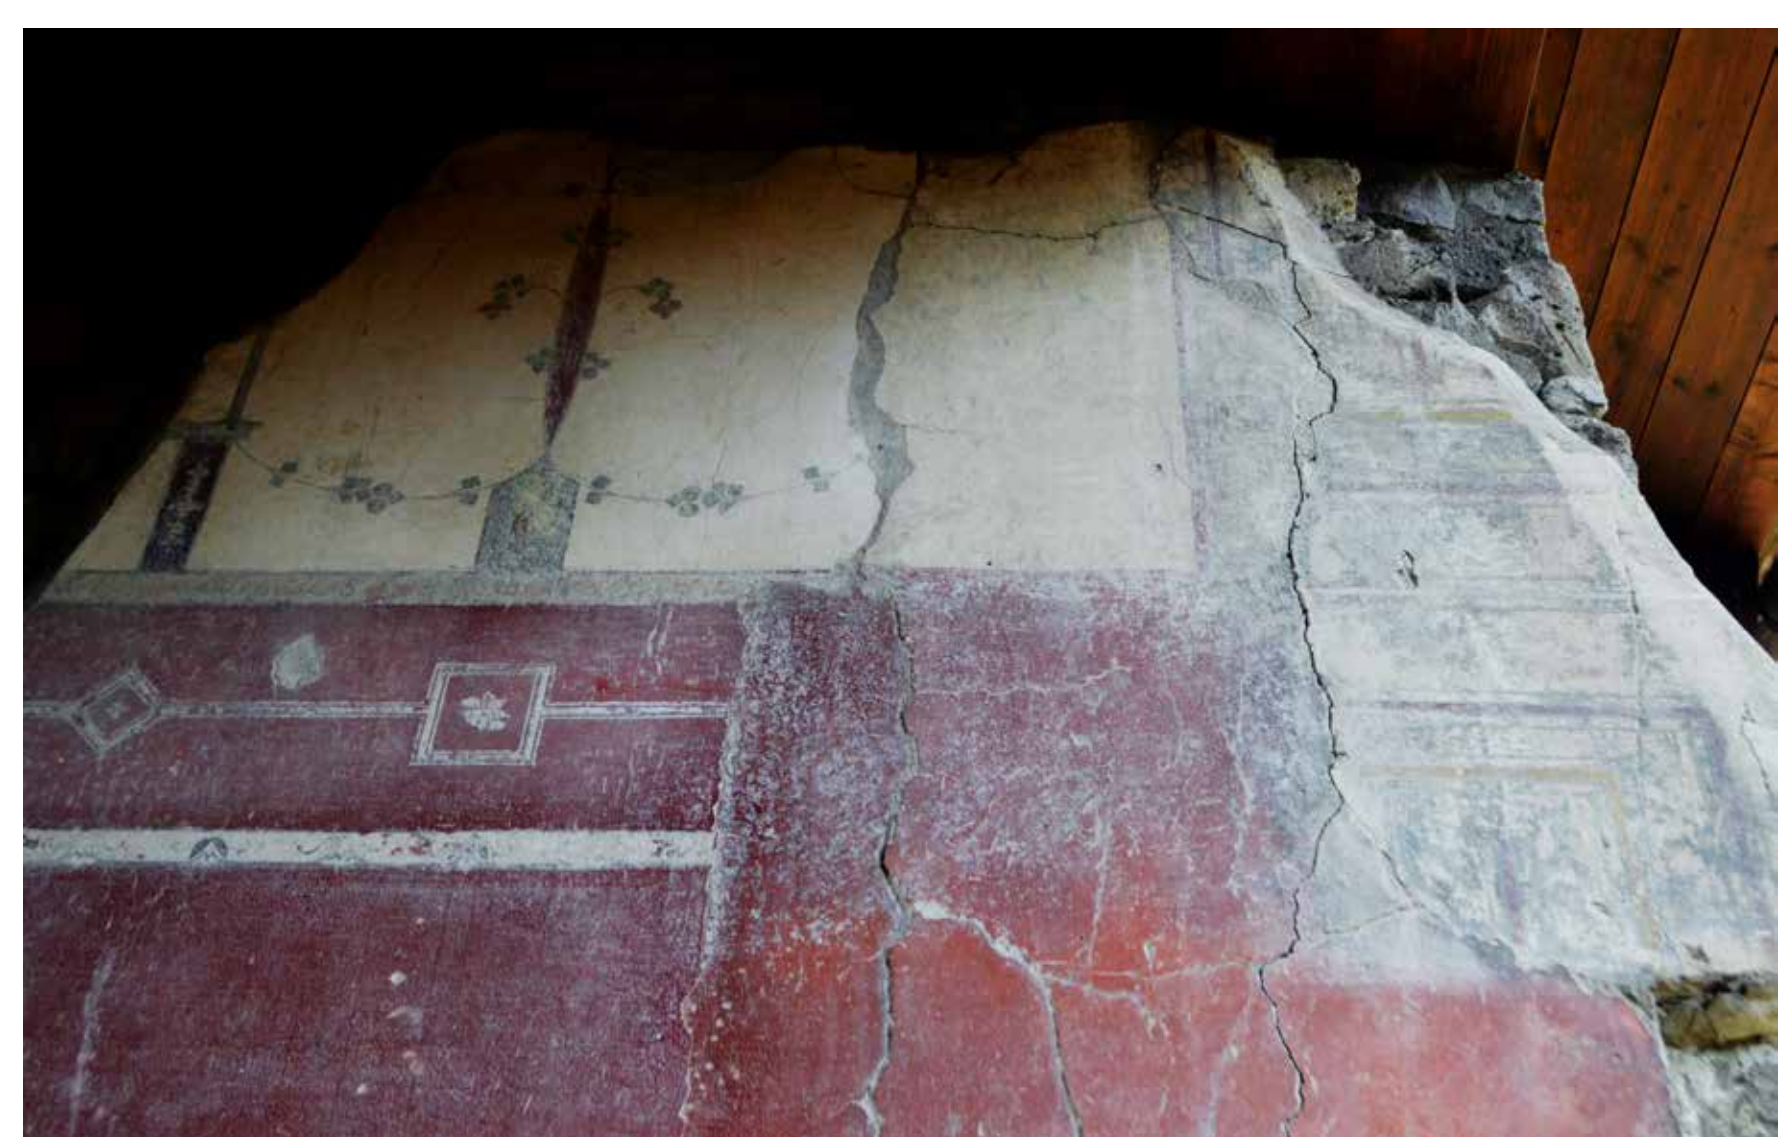
2. Vestibolo 46, parete NE.

- motivi simili tornano nel vestibolo 46 del grande atrio, decorato con racemi vegetali, la stessa fascia floreale policroma e una decorazione angolare a imitazione di rivestimenti lignei dipinti a riquadri. È visibile qui un rattoppo di epoca successiva sulla superficie monocroma rossa della zona centrale (fig. 2);

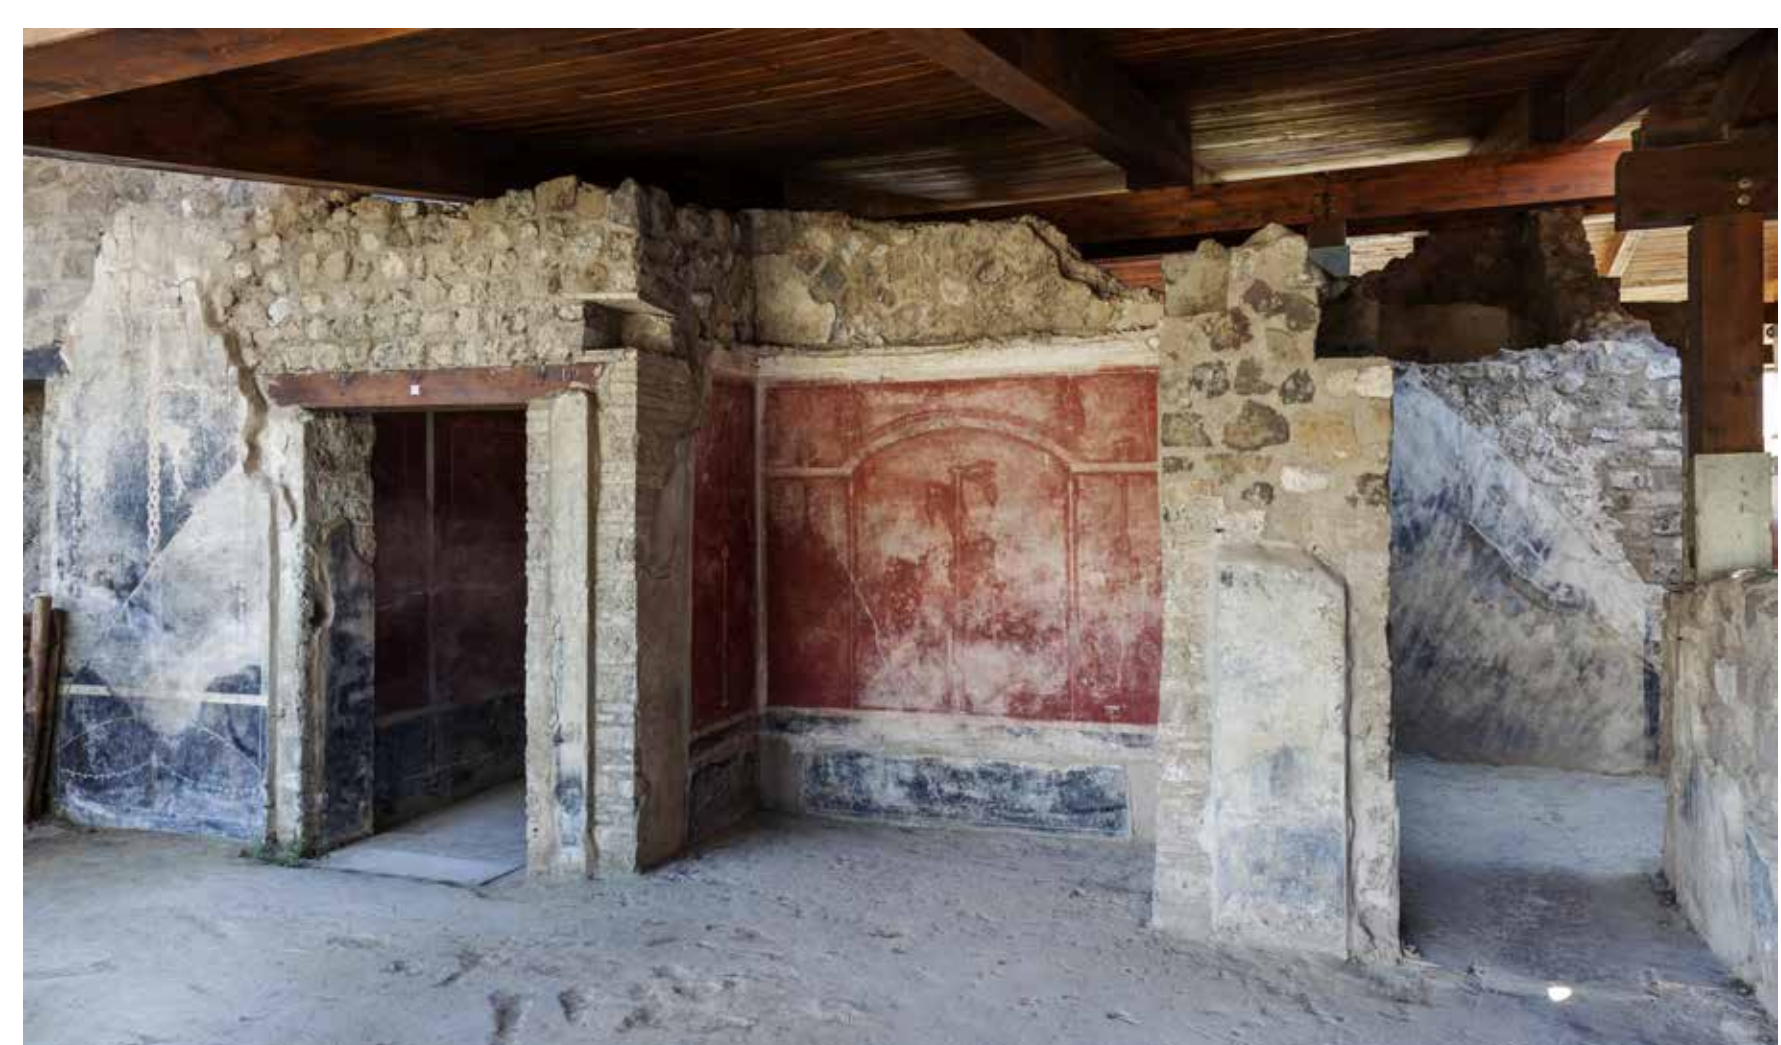
3. A destra, il vano di ingresso al corridoio 88; al centro, la nicchia 90; a sinistra, il vano di accesso al corridoio 87.

- nel peristilio 90, un lacerto della parete SO, con decorazione a fondo nero dominata da un grande candelabro tortile, arricchito da ghirlande floreali e una fascia floreale policroma posta orizzontalmente (figg. 3, 5a); una nicchia, 91, a fondo rosso, angolo O, caratterizzata da un'esile struttura ad edicole di colore giallo-oro nella parete centrale e due candelabri vegetali con *labrum* dorato nelle pareti laterali (figg. 3, 5b);

- il corridoio 87 è decorato a grandi campiture monocrome rosse e da uno zoccolo a fondo nero (fig. 3);
- il cortile con viridario 86 riprende i colori e le campiture del corridoio (87) arricchendolo con una serie di bordi di filigrana (figg. 4; 5c), e una successione simmetrica di finestre con davanzali e grate in *trompe-l'oeil*, in linea con la finestra reale che permetteva l'affaccio sul cortile dal biclinio 89);

- un secondo corridoio di raccordo tra peristilio 90 e quartiere termale, 88, appare decorato nel cd. stile zebra (fig. 3).

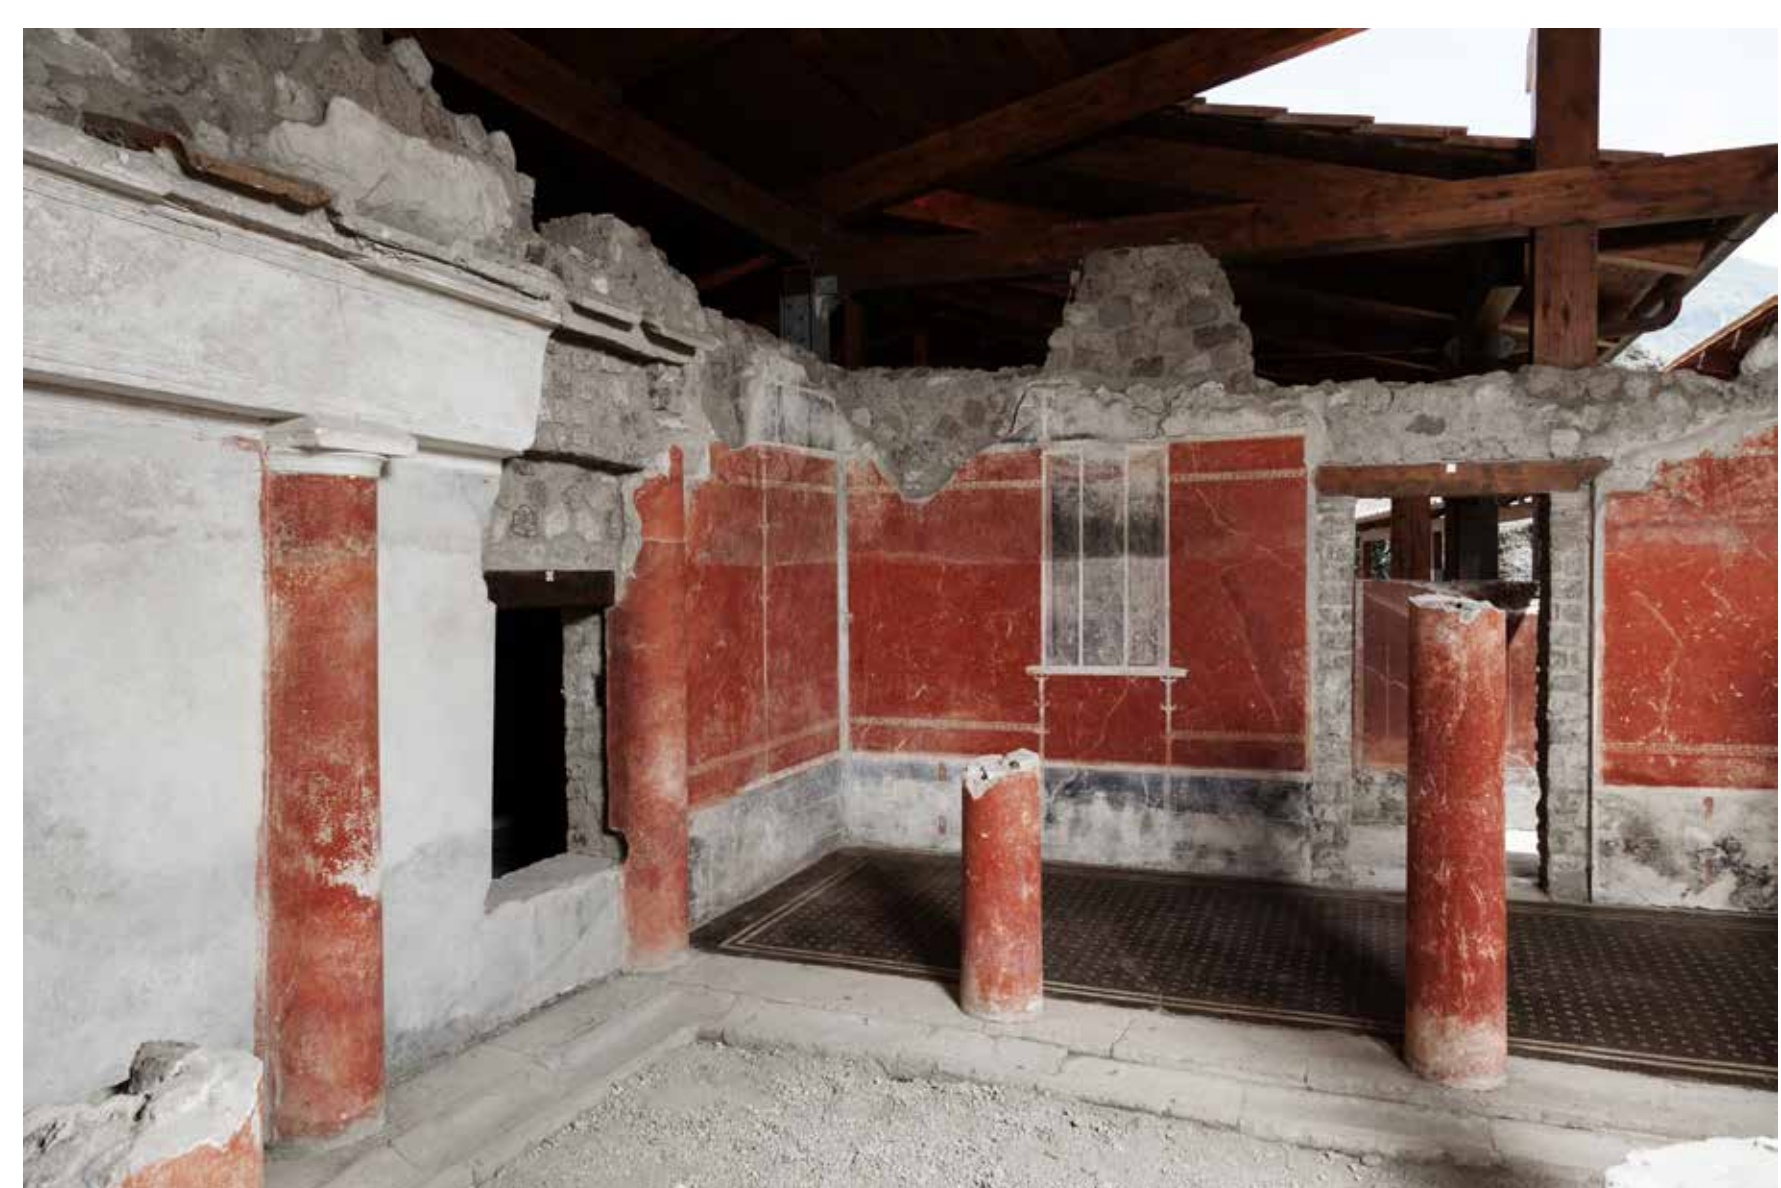
4. L'ambiente porticato 86.

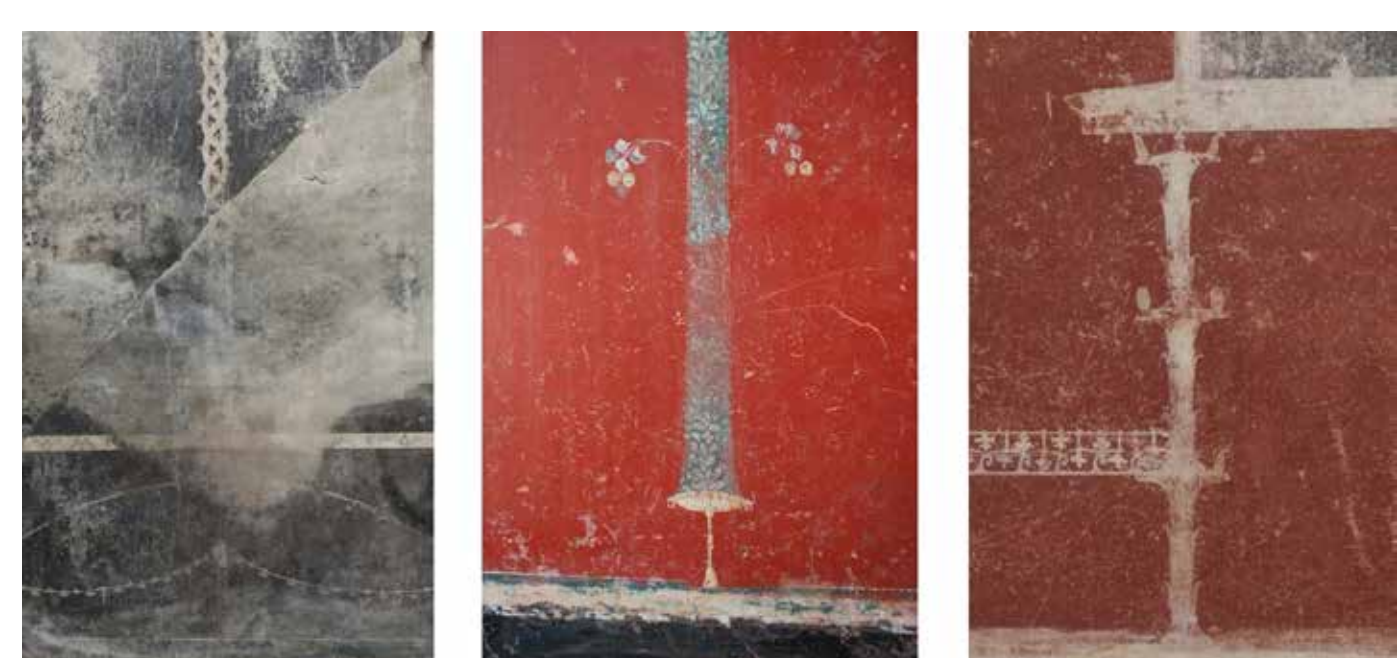
5. Dettagli delle decorazioni parietali della parete SO del peristilio 91 (a), della parete SE della nicchia 90 (b) e dell'ambiente colonnato 86 (c).

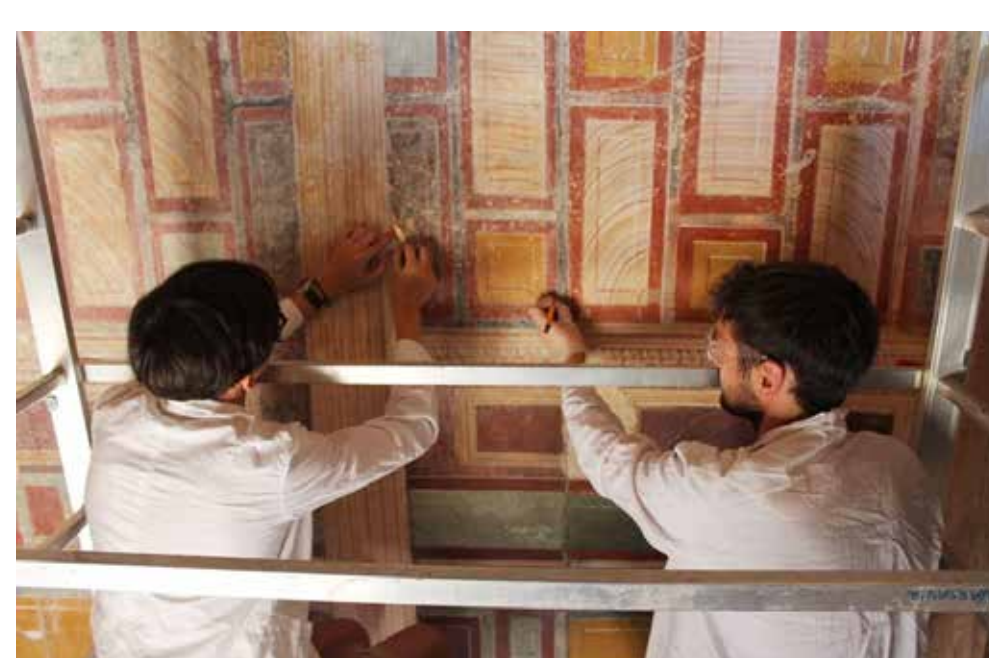
6. Studenti della Facoltà di Restauro dell'Accademia di Belle Arti di Varsavia durante le operazioni all'interno del cubicolo 45.

Progetti di restauro – Lo scavo del nuovo settore di Villa Arianna è stato affiancato in ogni sua fase da un progetto di consolidamento e restauro delle strutture murarie e delle pitture parietali condotto dai restauratori del Museo Ermitage. In seguito si è presa la decisione di estendere i restauri ad alcuni ambienti adiacenti al fronte di scavo (cubicoli 44-45), affidando l'incarico di questo secondo progetto alla Facoltà di Restauro dell'Accademia di Belle Arti di Varsavia (fig. 6).
