LE PITTURE PARIETALI DELL'EDIFICIO DI CONTRADA VAGNI A CENTURIFE E DELLA VILLA ROMANA DI TERME VIGLIATORE (SAN BIAGIO)

Elementi decorativi a confronto

**Paolo Barresi (Professore di archeologia romana, Università Kore di Enna),
Maria Lucia Guarneri (Scuola di specializzazione in archeologia, Università di Palermo).**

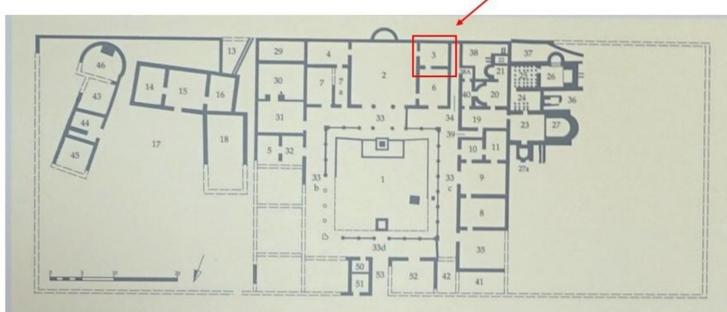
Fig. 5 - Terme Vigliatore, pianta della villa: ambiente 3 con resti della decorazione pittorica parietale

La villa di Terme Vigliatore è collocata a circa 2 Km di distanza dal mare, in un'area tra la Via Valeria a Nord e dai monti Peloritani a Sud. Una prima importante fase costruttiva è in età augustea, quando il peristilio è ampliato fino a raggiungere dimensioni di m 24 x 24. Sul lato Sud vi è un grande triclinio al centro con adiacenti due appartamenti ai lati (fig. 5). In quello Ovest vi è il cubicolo 3 (ambiente 3) con decorazione pittorica parietale (figg. 6-7).

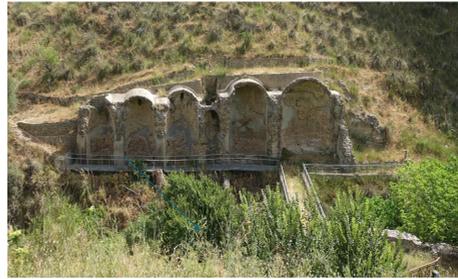
Fig. 1 - Centuripe (Enna). L'edificio termale allo stato attuale in C/da Vagni. (foto: M. L. Guarneri - Paolo Barresi)

In contrada Vagni, poco fuori dal centro abitato di Centuripe, si trovano i resti di un edificio termale in opera laterizia di età imperiale (fig. 1). Una serie di disegni del '700 ne documentano lo stato precario di conservazione, già da allora: alcuni ambienti absidati costituivano parte di questo edificio, coperti da volta a botte in laterizi. Essi appaiono troncati, con un ampio avvallamento di fronte, che in seguito si è approfondito fino al crollo attuale. In seguito agli scavi del 2005, che hanno chiarito la funzione termale dell'edificio, si è definito il sistema di rifornimento idrico delle terme mediante un bacino semicircolare, conservatosi a poca distanza, a sua volta alimentato da una vicina sorgente. Il toponimo "Vagni" è da ricondurre all'uso comune nella Sicilia di età medievale e moderna, di definire in tal modo le aree dove vi fosse un qualunque ristagno d'acqua.

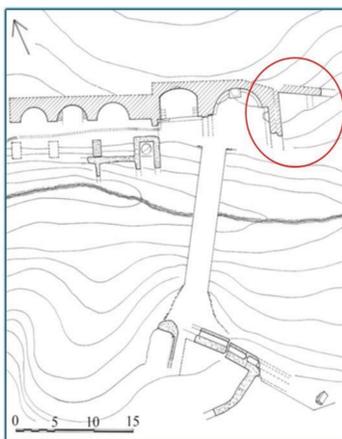
Fig. 2 - Centuripe, pianta (da Biondi 2020) con evidenziati i muri Nord-Est e Nord degli ambienti al margine Sud-Est dell'edificio termale

Pochi lacerti di pittura rimangono ancora *in situ*, nelle pareti Nord-Est e Nord, degli ambienti a pareti rettilinee al margine sud-est dell'edificio termale (fig. 2), già parzialmente documentati dal Libertini nel 1926; tuttavia il suo schema ricostruttivo delle pareti è stato rivisitato in base a dei rilievi a contatto recentemente effettuati dagli scriventi (fig. 3).

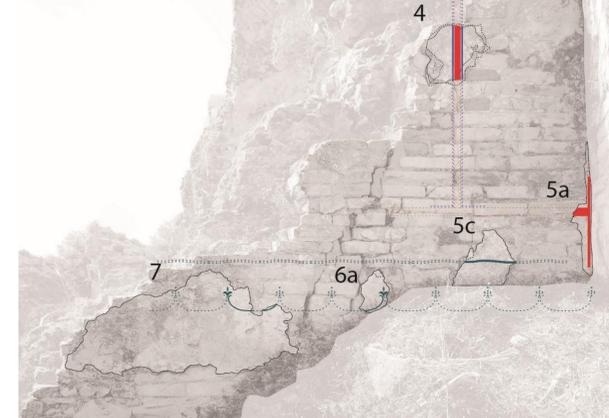
Fig. 3 - Centuripe (Enna). Terme di contrada Vagni. Particolare della parete Nord, schema della decorazione dell'ortostato con archetti rivolti verso il basso e palmette a tre foglie rivolte verso l'alto. (Elaborazione grafica: M. L. Guarneri - Arch. Stefano Galfo)

Nella ricostruzione grafica dell'insieme si è ipotizzata una ripetizione modulare di tali elementi su tutta la superficie dell'ortostato.

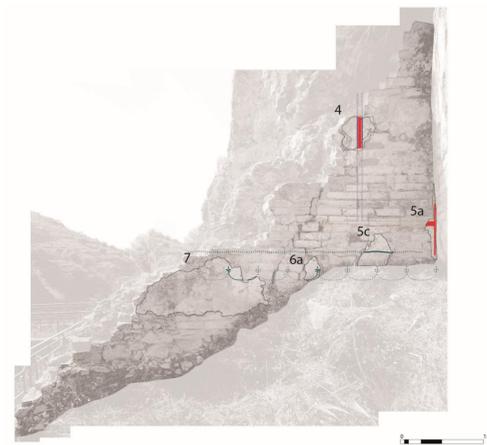
Fig. 4 - Centuripe (Enna). Terme di contrada Vagni. Parete Nord, schema della decorazione dell'ortostato con archetti rivolti verso il basso e palmette a tre foglie rivolte verso l'alto. (Elaborazione grafica: M.L. Guarneri - Arch. Stefano Galfo)

Tra i motivi decorativi di questi lacerti ancora *in situ*, vogliamo occuparci di una tipologia costituita da decorazione lineare azzurra su fondo bianco, e da un tratto di arco rivolto verso il basso, chiuso ad un'estremità da una palmetta a tre foglie posta per dritto (fig. 4).

Tratto 6A: più in basso appare una decorazione lineare azzurra sempre su fondo bianco, costituita da un tratto di arco rivolto verso il basso, chiuso ad un'estremità da una palmetta a tre foglie rivolta verso l'alto.

Lacerto 7: a sinistra, verso l'estremità crollata del muro, rimane una parte consistente di intonaco bianco, dove si ripete come nel tratto 6 A, una decorazione lineare azzurra sempre sul fondo bianco, con un tratto di arco rivolto verso il basso, chiuso ad un'estremità da una palmetta a tre foglie, interrotto da una lacuna dell'intonaco.

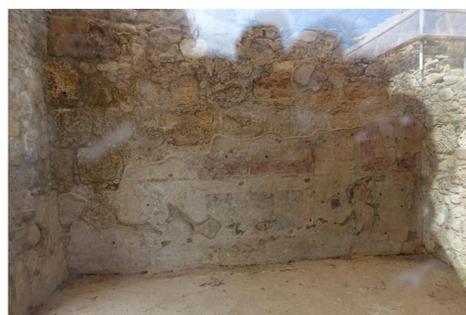
Fig. 6 - Terme Vigliatore, (ME) Ambiente 3: parete meridionale allo stato attuale. (foto M. Guarneri)

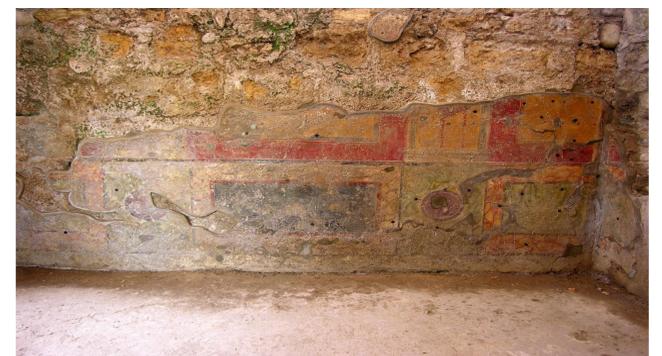
Fig. 7 - Terme Vigliatore, ambiente 3: parete meridionale (foto A. Lucia Lionetti)

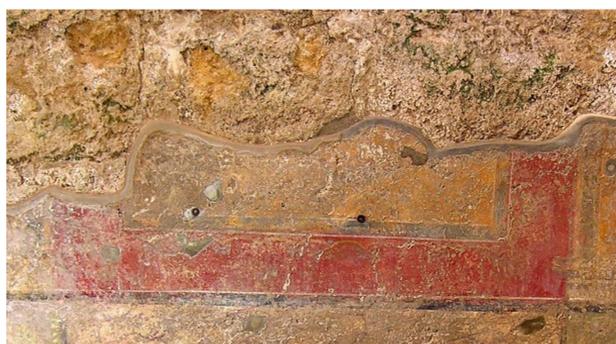
Fig. 8 - Terme Vigliatore, ambiente 3: parete meridionale (foto di Anna L. Lionetti). Particolare della decorazione del registro superiore con ghirlande floreali che fanno da cornice al pannello.

Qui gli archi sono rivolti verso l'alto e la palmetta a tre foglie è verso il basso, e si alterna ad altri elementi costituiti da rosette stilizzate (figg. 8-9). A differenza di Centuripe, qui la parete è meglio conservata e si apprezza come l'elemento corra lungo tutto l'ortostato. In questo contributo intendiamo illustrare e mettere a confronto le pareti dei due edifici, per verificare se sono riconducibili ad una stessa tipologia decorativa da assegnare al III secolo d.C. Inoltre lo studio proseguirà con la verifica se in altri contesti pittorici si possano trovare decorazioni simili.

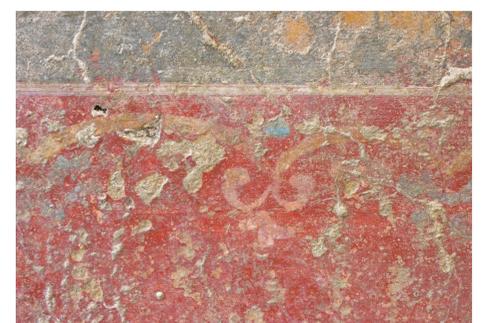
Fig. 9 - Terme Vigliatore, ambiente 3: parete meridionale (foto di Anna L. Lionetti). Particolare della decorazione con ghirlande floreali ad archetti rivolti verso l'alto.
