MARSALA. I SISTEMI DECORATIVI NEL CONTESTO DI VIA DELLE NINFE (COOPERATIVA "IL PROGRESSO")

Giovanni Polizzi (UniPa), Maria Grazia Griffo (PALM), Elisa Chiara Portale (UniPa).

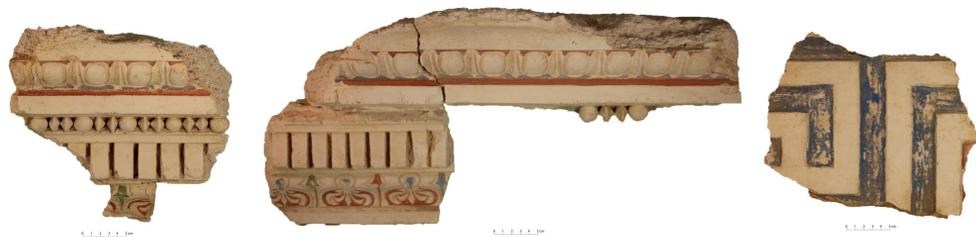
Fig. 3. Frammenti di decorazione parietale scoperti in Via delle Ninfe nel 1984 e conservati presso i locali del Museo Archeologico «Baglio Anselmi»

Prima delle nostre indagini si aveva solo menzione di sporadici frammenti di decorazioni in stile strutturale relativi alla fase III (Fig. 3). Ora i dati a disposizione sono più consistenti, seppure insufficienti per una ricostruzione puntuale dei sistemi decorativi; in particolare restano esigue le conoscenze sulla prima fase edilizia (età punica), a causa del cattivo stato di conservazione delle strutture, e la stessa casa ellenistica della fase II non sembra caratterizzata da particolari scelte decorative, ma da rivestimenti parietali e pavimenti realizzati con semplice finalità funzionale. È questo il caso della sala da bagno (vano «C»), dotata di rivestimento in cocciopesto nel pavimento e alle pareti (Fig. 4.A).

Solo con il *restyling* della casa nella fase III si assiste alla realizzazione di un'elaborata decorazione parietale in stile strutturale, con raffinate cornici a rilievo e pareti decorate con motivi a meandro in stucco, il tutto valorizzato da una vivace policromia (Fig. 3, 4.C). Mentre i frammenti di decorazione relativi a questa fase e scoperti durante gli scavi del 1984 e del 1991 non sono attribuibili a vani specifici, si dispone ora di dati di contesto per una cornice a dentelli rinvenuta all'interno del vano «G» in uno strato di crollo dell'ultimo periodo di vita dell'abitazione (fase IV, Fig. 4.C), evidentemente ancora in opera. Si tratta di una cornice la cui decorazione prevede, dall'alto, un'alternanza di *kymae rectae* e *reversae* separate da cavetti dipinti in rosso e nero, seguiti da una decorazione plastica con fascia a perline e fusarole, seguite da una fascia a dentelli delimitata in basso da un cavetto dipinto in rosso. Questo tipo di cornice, altrove ben attestato a Lilibeo, è tipico della decorazione in stile strutturale che si diffonde nel pieno II sec. a.C.

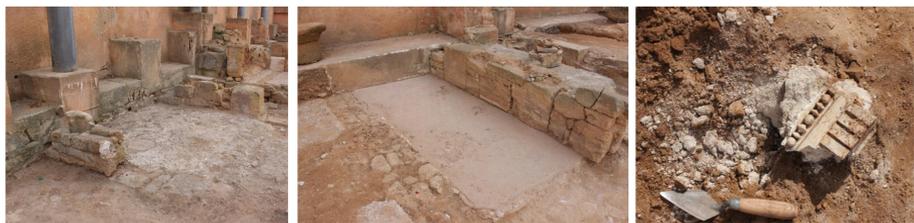
Fig. 4. La domus di Via delle Ninfe in corso di scavo. A. La sala da bagno «C» vista da Est; B. Il vano «B» con opus signinum visto da Est; C. Dettaglio della cornice a dentelli scoperta nel vano «G».

La casa di fase III prevedeva un pavimento in cementizio nel vano «G» (cucina?) e un *opus signinum* con motivo a reticolo di rombi nel vano «B» (Fig. 4.B), mentre nella sala da bagno (vano «C») si mantenne il cocciopesto della fase precedente. Il nuovo ed ampio cortile tetrastilo (Fig. 5.A) ripropone uno schema noto a Lilibeo, documentato anche nell'Insula I di Capo Boeo e nella domus di Via Sibilla. A differenza di questa, dove i portici sono in signino con motivo a rombi e il cortile in tessellato, nel nostro caso la pavimentazione è uniformemente in semplice cocciopesto.

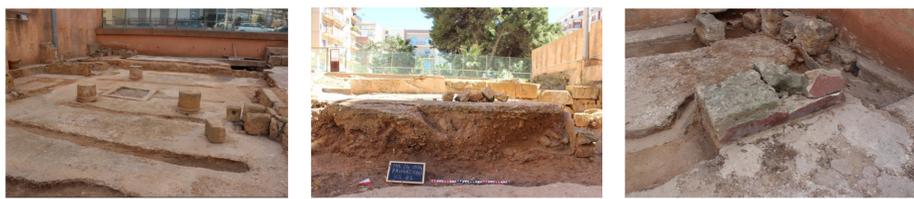
Fig. 5. La domus di Via delle Ninfe in corso di scavo. A. Panoramica del tetrastilo da Est; B. Il rifacimento del pavimento del vano «F»; C. Il muro divisorio fra i vani «H» (latrina) e «I» (triclinium) con tracce di rivestimento parietale.

Alla fase IV risale il rifacimento dei pavimenti nei lati nord-est e sud (Fig. 5.B), sempre in cocciopesto, e la quasi totale sostituzione degli stucchi originari con decorazioni parietali in Secondo stile estremamente semplificato. Se nel vano «G» viene mantenuta la cornice di fase 3, negli altri ambienti vengono realizzate delle cornici doriche dipinte con motivo a linguette stilizzate (Fig. 6.B; cfr. Pompei, Casa della Biblioteca, *Cubiculum* 17), mentre lo zoccolo dei muri viene decorato con un motivo a spruzzo di colore a imitazione della sienite (Fig. 6.C; cfr. Pompei, casa del Bracciale d'oro, sala 29). La parte mediana e superiore delle pareti viene mantenuta bianca.

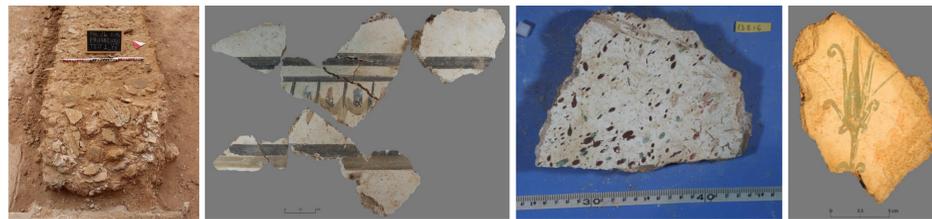
Fig. 6. La domus di Via delle Ninfe in corso di scavo. A. Dettaglio del crollo del soffitto nel testimone lasciato fra i vani «A» e «B»; B. Frammenti di fregio dorico dipinto dall'area a SW del tetrastilo; C. Frammento di parete con decorazione a spruzzo di colore dall'area a SW del tetrastilo; D. Frammento di soffitto dal vano «I».

Tutti i soffitti vengono dipinti con un colore rossastro nello spazio porticato e nei vani a SW (Fig. 6.A), ad eccezione del vano «I» che ha restituito una decorazione del soffitto con motivo vegetale su fondo bianco (Fig. 6.D) - non meglio inquadrabile per via del limitatissimo numero di frammenti rinvenuti - e le pareti rosso scuro con zoccolo nero (Fig. 5.C). Tutti gli intonaci di Secondo stile sono realizzati su uno strato a base di calce e sabbia fine spesso 3,5 cm, sul quale è steso lo strato di intonaco dipinto a fresco, spesso 0,5 cm. I soffitti sono realizzati con uno strato a base di calce e tracce di materiale organico o cenere che rendono leggera la scialbatura a diretto contatto con l'armatura in incannucciato. Direttamente su questo strato grezzo è steso il colore rosso. Il soffitto con il motivo vegetale del vano «I», invece, presenta sullo strato di rivestimento dell'armatura in incannucciato un livello più spesso di calce depurata di colore bianco, con la pittura a fresco, denotando una maggiore accuratezza nell'esecuzione.

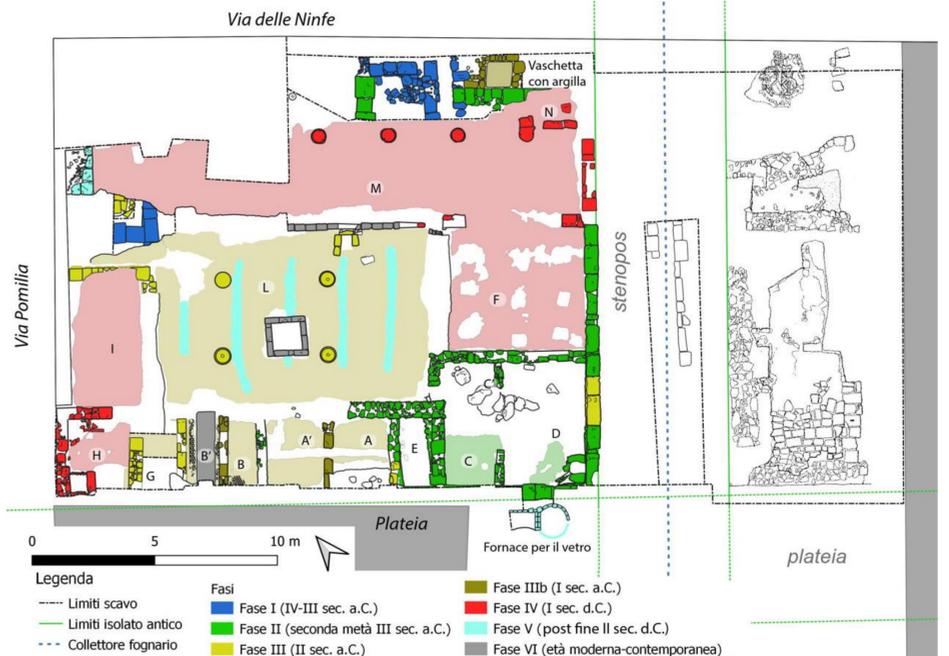
Fig. 2. Planimetria dell'area di scavo di Via delle Ninfe al termine delle ricerche del 2025 (rilievo ed elaborazione grafica a cura di E. Caruso, V. Polizzi, G. Polizzi).
