Pittura tardoantica ostiense. Scavo, documentazione, conservazione: problemi e soluzioni

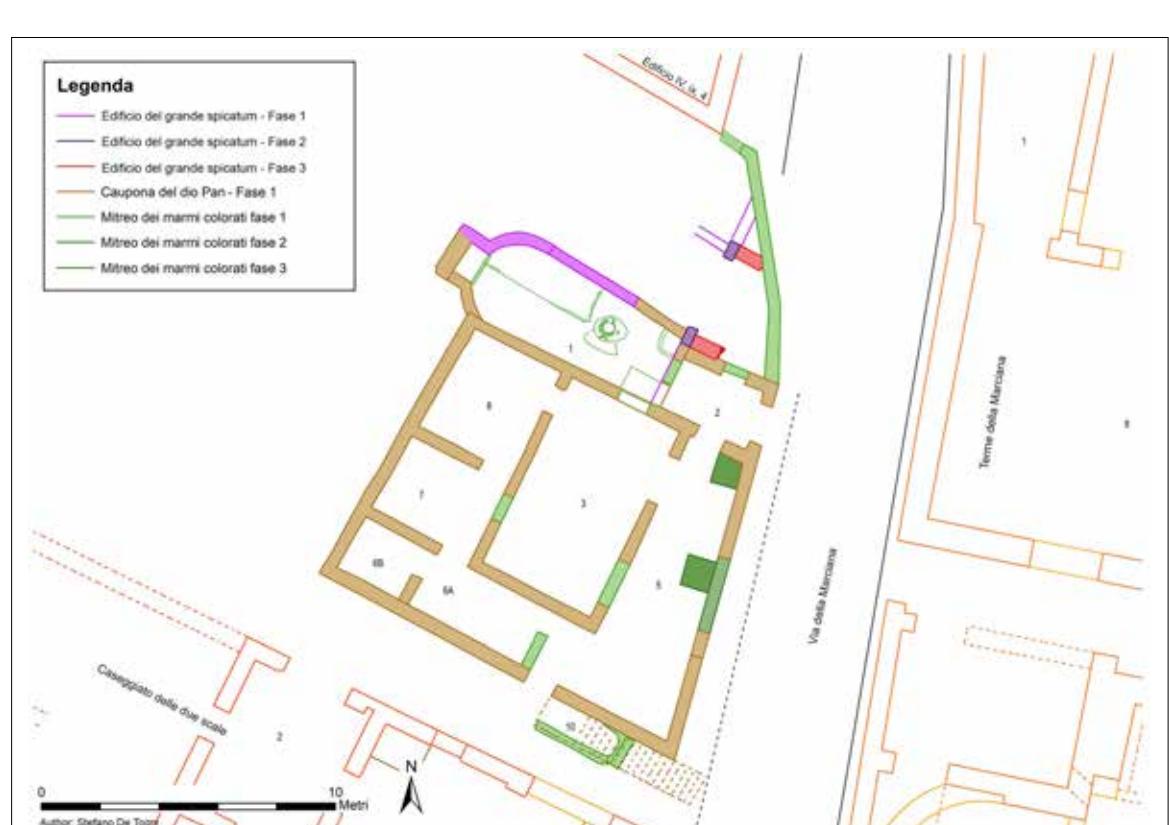
1. Ostia, planimetria generale e mappa dell'area dell'isolato IV, ix.

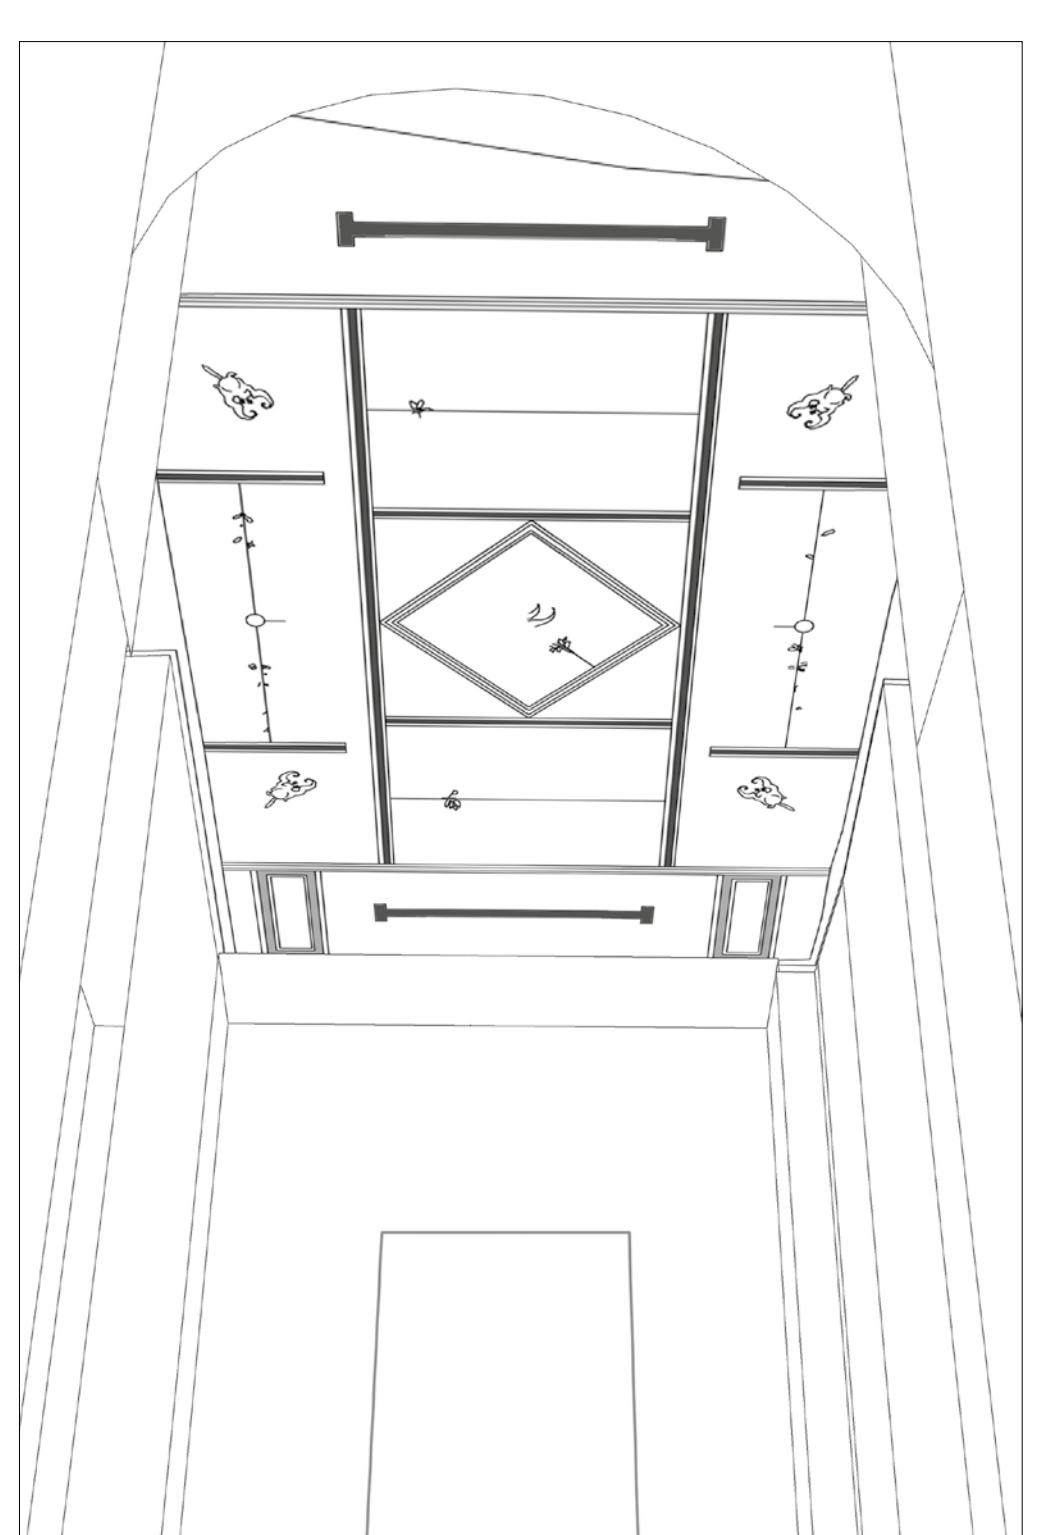
3. Ostia, Caupona del dio Pan, ambiente 2. Documentazione dei frammenti del soffitto delle gorgoni in crollo.

La decorazione della Caupona del dio Pan è inquadrabile nell'ambito del cosiddetto "Stile lineare" che tanta importanza ha avuto nel corso del III secolo. Appartiene a questo stile la decorazione dell'ambiente 2, vestibolo riservato della Caupona. In questo ambiente è stata rinvenuta in crollo buona parte della decorazione pittorica del soffitto. Questa fortuita circostanza ha offerto l'occasione di documentare e ricostruire quasi integralmente la decorazione originaria, oltre che indagare le dinamiche di crollo. Si trattava di un soffitto piano, originariamente ancorato alla travatura lignea mediante incannucciato, di cui rimane nitida l'impronta in negativo sul retro dei frammenti. Sono stati rinvenuti più di 700 frammenti di intonaco, distribuiti in due strati di crollo sovrapposti. Considerata l'eccezionalità del ritrovamento, si è adottata una strategia di scavo che favorisse la corretta ricomposizione del soffitto in laboratorio. A tutti i frammenti è stato assegnato un numero in fase di documentazione e recupero. La ricomposizione dei frammenti ha rivelato che la porzione di soffitto rinvenuta corrisponde a circa il 35% della superficie totale. Ricollocando altri frammenti rinvenuti sporadicamente negli strati soprastanti è stato possibile ricostruire circa il 40% dell'intero soffitto.
