## LA DECORACIÓN PICTORICA EN LA RUA INFANTE D. HENRIQUE, FARO

Autori: Daniela Santos Martins (Universidade do Algarve; Universidad de Murcia)

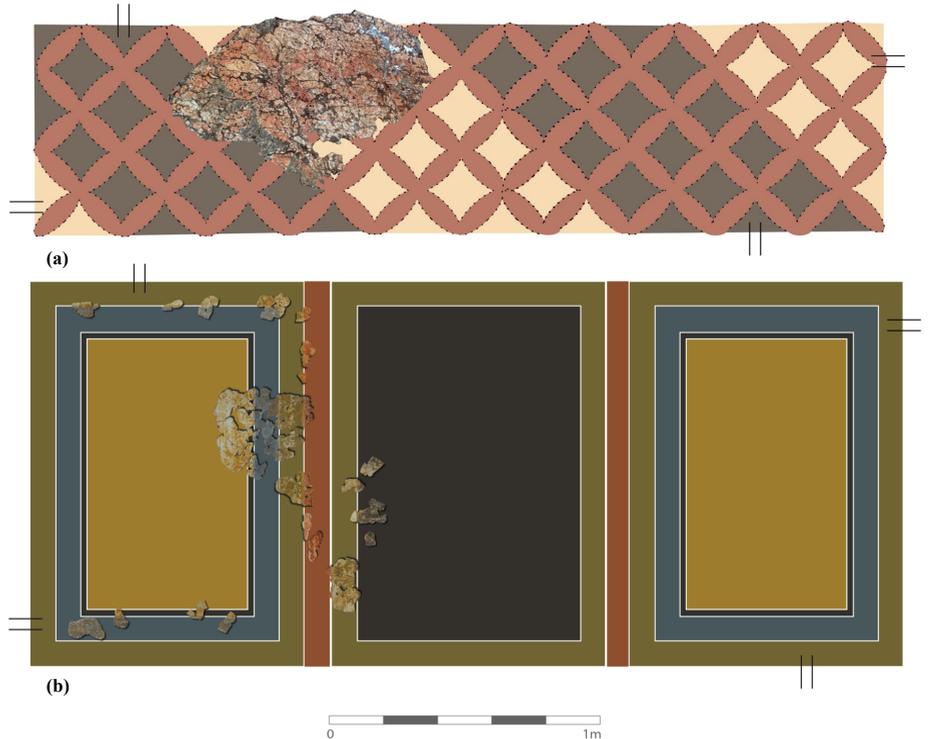
Fig. 3. Restituciones hipotéticas de la pintura mural de la *domus* de la Rua Infante D. Henrique, 2-18: zona superior con sistema de relación continua de círculos tangentes (a) y zona media con paneles amarillos y negros, separados por bandas (b).

La colección de pintura mural de la Rua Infante D. Henrique, 2-18, más amplia que la anterior, fue hallada en niveles de derrumbe, en estado muy fragmentario y de difícil estudio, debido a una recogida poco adecuada, lo que limitó el análisis a una parte del conjunto. Este, procedente de la zona de la *domus* revela una decoración poco común, compuesta por bandas de color rojo, azul y verde, separadas por filetes blancos con trazos preparatorios incisos. En conexión con estas están paneles de fondo negro y amarillo muy degradado, decorados con elementos marrones ilegibles (Fig. 3 (b)). Estos parecen corresponder a la zona media, una vez que presentan marcas en espiga en el reverso, y se ha identificado cerca un sistema de relación continua con círculos rojos secantes y tangentes que determinan cuadrados cóncavos de fondo negro y rosáceo (Fig. 3 (a)), que asociamos a una zona superior. Hasta el momento, no se han identificado fragmentos asociados a la zona inferior, por lo que resulta crucial el estudio del resto del conjunto pictórico en un futuro próximo.

La pintura mural en los números 58-60 y 2-18 de Rua Infante D. Henrique, Faro, presentan dos esquemas esencialmente geométricos con paneles centrales y un sistema de relación continua. En el 58-60 predominan paneles rojos con interpaneles negros, mientras que en el 2-18 se destacan paneles amarillos y negros separados por bandas tricolores, poco habituales. Los fragmentos muestran una ejecución relativamente cuidada, con trazado previo inciso, indicando planificación. Ambos conjuntos datan al parecer del siglo III o posterior. La pintura asociada al Mosaico del Océano, cerca del número 76 da la misma calle, presenta un zócalo negro-grisáceo y placas de imitación de mármol sobre fondo amarillo (posible *giallo antico*), fechado entre finales del siglo II y siglo III. Estas evidencias sugieren una reformulación decorativa significativa en el siglo III, reflejando la continuidad de la inversión decorativa y el mantenimiento del estatus social pese a la crisis.

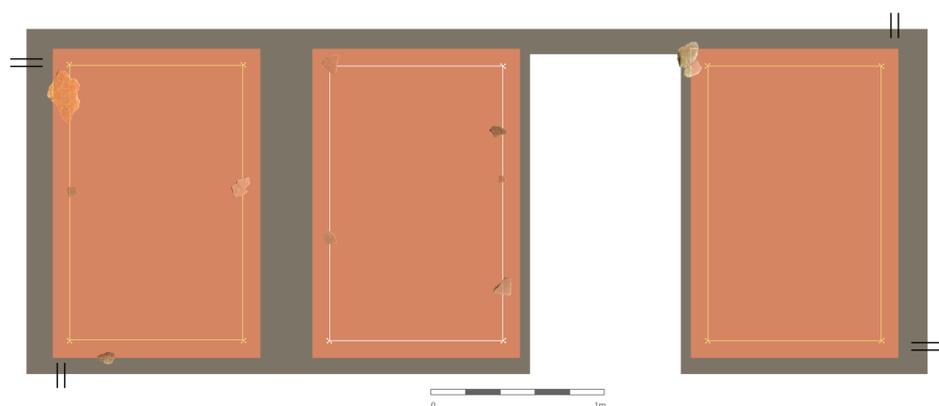
Fig. 2. Restitución de la pintura de la zona media con paneles rojos y interpaneles negros, con un posible vano de puerta, en la Rua Infante D. Henrique, 58-60.

El conjunto pictórico procede mayoritariamente de las UE's 4 (Sondeos 3 y 4), asociadas a estructuras de los siglos I-IV d.C., y de las UE's 2 y 3 (Sondeo 1), en contextos revueltos (Martins, 2019). En la zona con estructuras, los fragmentos son mayores y parcialmente se pudieron unir, presentando decoración geométrica: paneles rojos delimitados por filetes blancos y interpaneles negros con restos de pigmento verde oscuro. Se observan también filetes blancos y amarillos con pequeñas motas en las esquinas que decoraban el interior de los paneles, y un fragmento con ángulo redondeado que sugiere la existencia de una puerta o ventana (Fig. 2). No se identificó ni la zona superior, ni la zona inferior de la composición. En el contexto revuelto, los fragmentos son más pequeños, pero con mejor conservación del pigmento y un esquema distinto del anterior, con filetes verdes, blancos y azules.
