**PARETI DIPINTE  
AIPMA XIV  
9-13 settembre 2019**

## La decorazione parietale della villa romana di S. Giovanni del Palco (Lauro, AV)

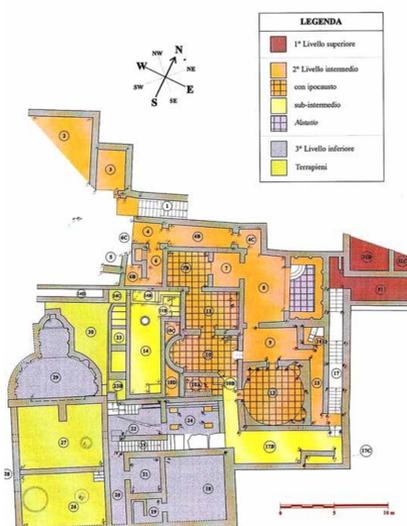
2. Planimetria con ordine dei livelli della villa.

Nel Vallo di Lauro, nella Bassa Irpinia, ai piedi del trecentesco complesso monastico di S. Giovanni del Palco, è stata portata alla luce, negli anni Ottanta del secolo scorso, una villa che, sorta nel II sec. a.C., in età imperiale si trasforma in un grande complesso dotato anche di un settore termale. La villa, posta in una posizione panoramica, «evidentemente di centro di un latifondo, era strettamente legata all'economia di quella parte collinosa del territorio di Nola, che prendeva nome dai *Laurinienses*, facilmente raggiungibile dalla città» (Johannowsky *et al.* 1986, 87-88) (figg. 1-2).

La villa si articola su tre livelli addossati al pendio, raccordati fra loro da una scala esterna. Il livello superiore non fornisce testimonianze significative dal punto di vista della decorazione parietale e in generale delle testimonianze archeologiche.

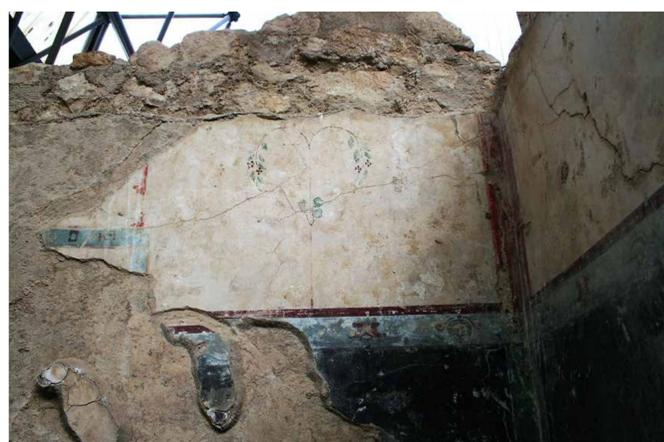
3. Ambiente 3. Zona superiore con riquadri a fondo chiaro e tralci vegetali.

Passando al livello intermedio, dove sono situati gli ambienti termali, richiamano l'attenzione le raffinate decorazioni dell'ambiente 3, parzialmente ispezionabile a causa del crollo delle strutture murarie. La parte mediana è caratterizzata da pannelli di colore nero, suddivisi verticalmente mediante riquadri di colore rosso e giallo, alternati a bordure a fondo monocromo con fiori e altri ornati. Dello zoccolo, invece, non restano tracce. La zona superiore, divisa da quella mediana da una bordura di colore azzurro, presenta riquadri a fondo chiaro con cornici di colore rosso e, all'interno, tralci penduli con foglie e fiori (fig. 3). Si rileva una certa analogia stilistica con la decorazione del settore 4, che permette di ipotizzare una datazione tra il 10 e il 20 d.C. (Johannowsky 1983, 12-14). Nel settore termale, l'andito 4 e il corridoio 4-4B-4C presentano pitture di Terzo Stile con uno zoccolo di colore nero (fig. 4). Nell'andito la parte mediana mostra una pannellatura di colore nero-bluastro, separata dallo zoccolo da una doppia fascia di colore crema e verde. Per la decorazione del corridoio, le fasce di bordura tra zoccolo e parte mediana in verticale sono di gradazioni di beige tendenti al giallo. Nel settore 4B, la zona mediana è decorata da riquadri in color crema, arricchiti da linee rosse e nere. Lo zoccolo di colore nero è diviso dalla *pars mediana* mediante una larga fascia rossa.

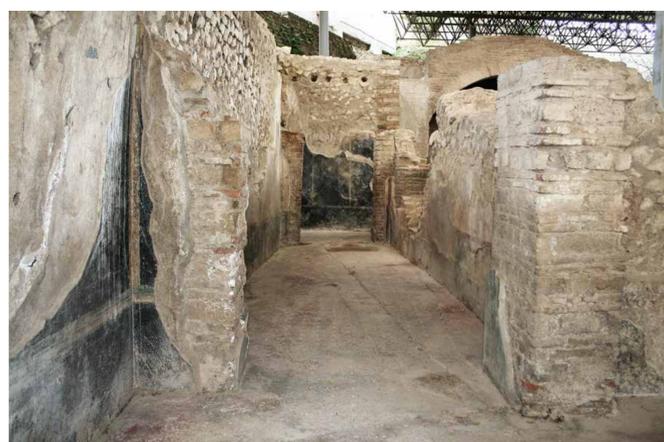
4. Corridoio 4-4B-4C, da SO.

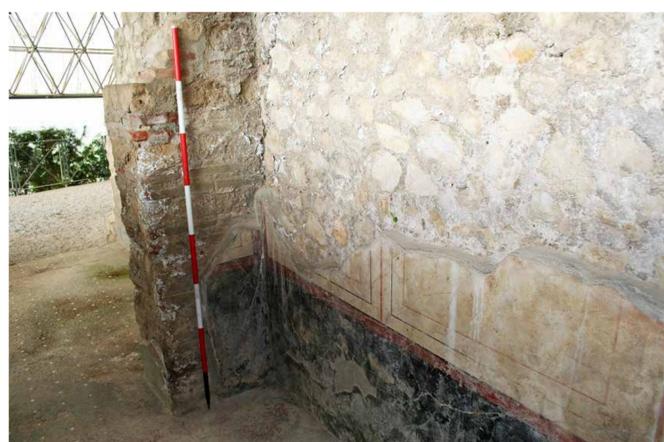
5. Ambiente 4B: zoccolo e zona mediana.

La presenza di soluzioni decorative a fondo bianco per la parte mediana del corridoio (vano 4B) può trovare ragione nella maggiore luminosità, che in questo modo si poteva garantire agli ambienti che non ricevevano un'illuminazione diretta (fig. 5).

I piedritti e le parti aggettanti che collegano i diversi settori dell'ambiente sono dipinti di colore verde. Il corridoio ha un pavimento in cementizio con tracce di rubricatura e tessere quadrate di colore bianco, in posizione obliqua.

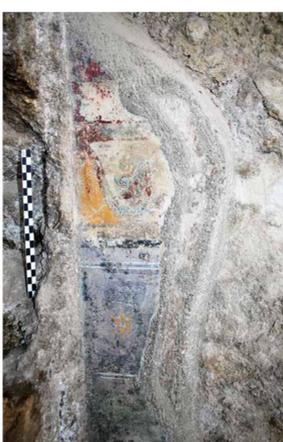
6. Ambiente 18. Dettaglio.

Nel livello inferiore, l'ambiente 18 conserva un lacerto di decorazione parietale che si potrebbe collocare tra Terzo e Quarto Stile. Si riconoscono una fascia di 10 cm di color ocre, delimitata da due cornici, e, all'interno, una forma geometrica di colore bianco-crema, forse una forma vascolare, con al centro alcuni dettagli di colore rosso di difficile interpretazione (fig. 6).
